〇〇ビル

建物調査報告書及び建物修繕工事仕様書(案)

2019年3月

株式会社ダイフレックス

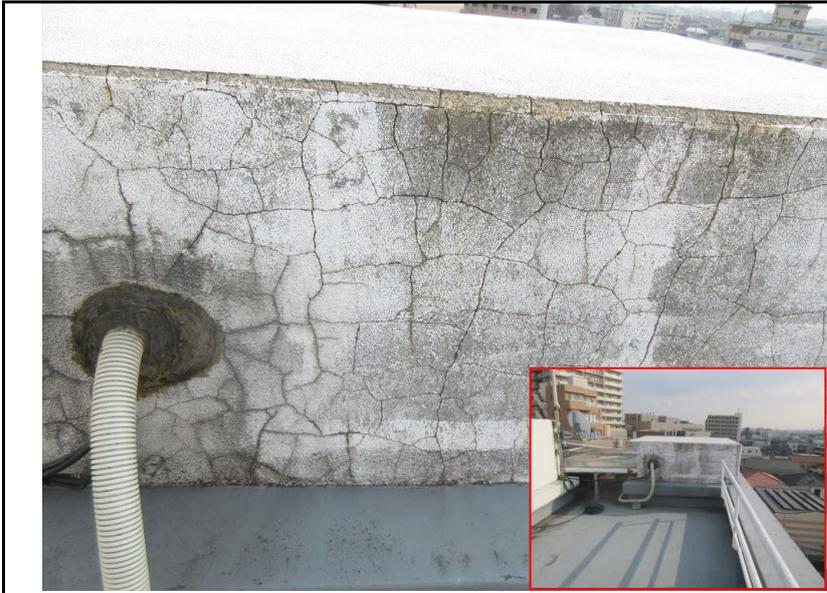
写真No. 4

屋上ハト小屋外壁面

下地調整材の亀甲ひび割れ

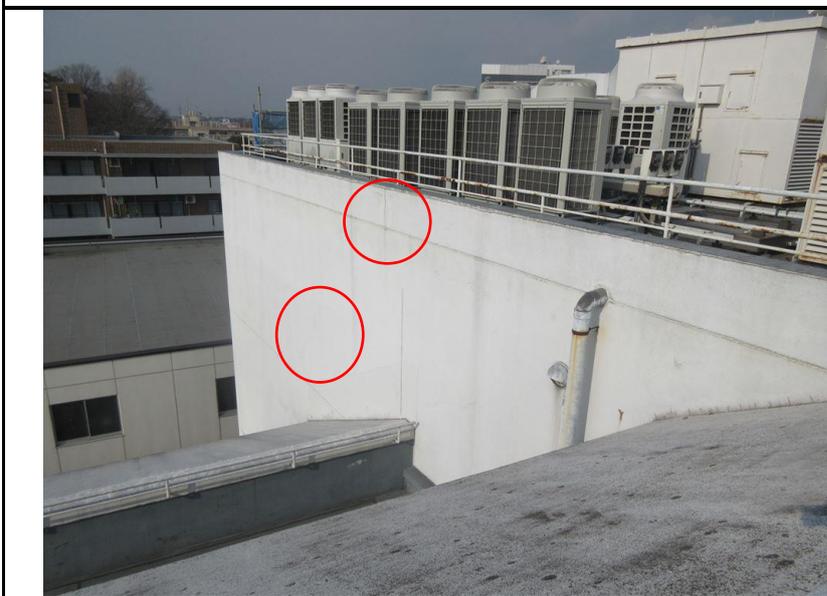
写真No. 5

屋上パラペット西面

4階外壁西面

ひび割れ

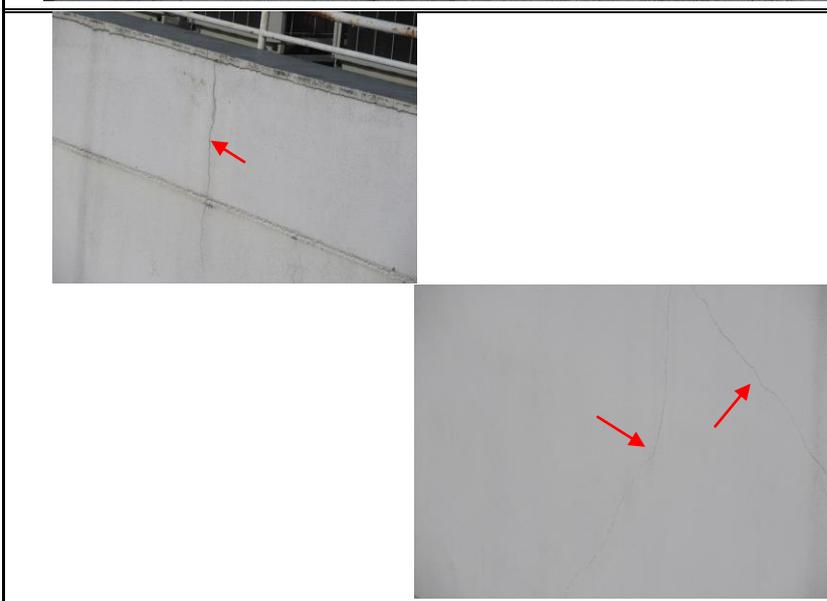
写真No. 6

同上近接

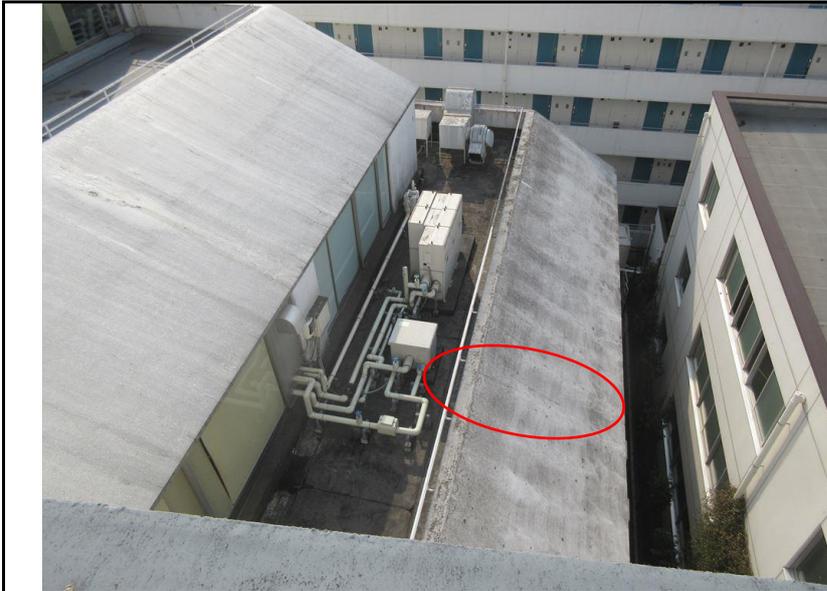
写真No. 7

3階勾配屋根北面

ひび割れ

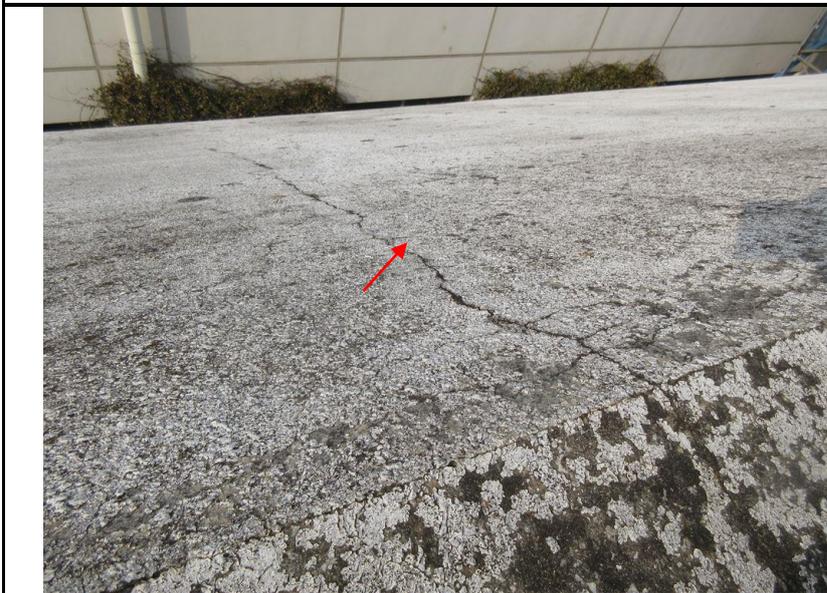
写真No. 8

同上近接

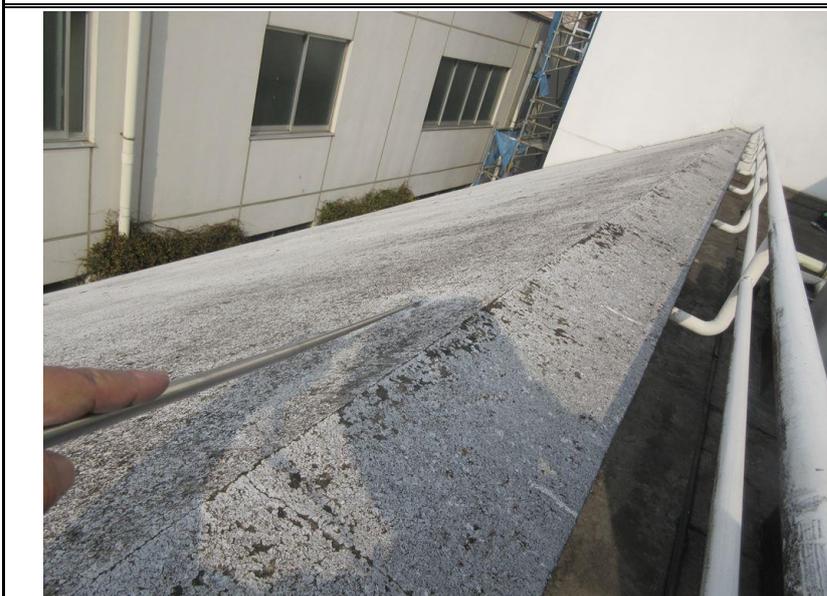
写真No. 9

3階勾配屋根北面

下地モルタルの浮き

(やや多く認められる)

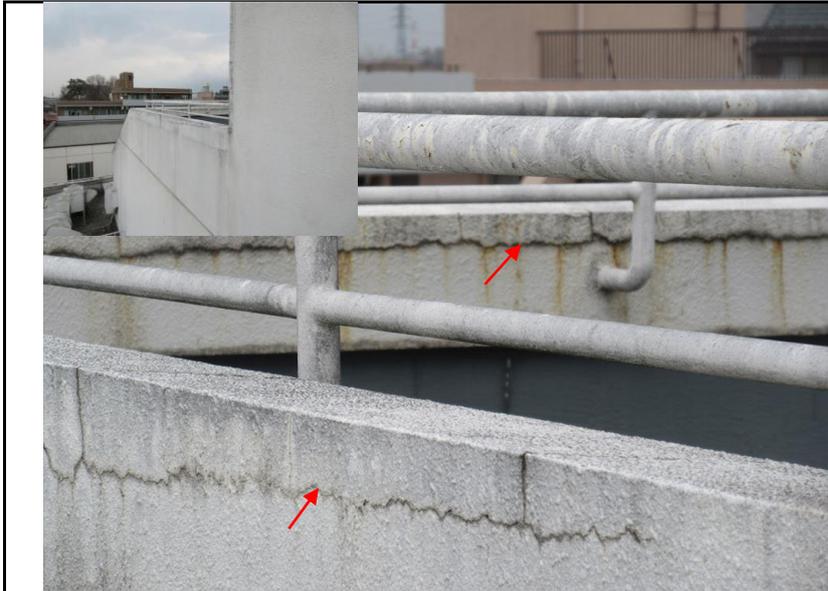
写真No. 10

4階ルーフバルコニー手摺壁

ひび割れ

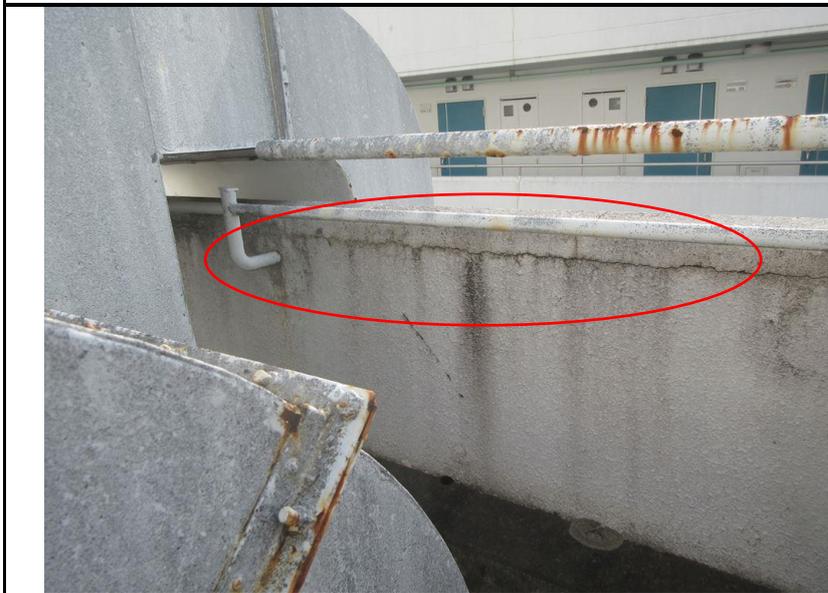
写真No. 11

3階ルーフバルコニー手摺壁

ひび割れ

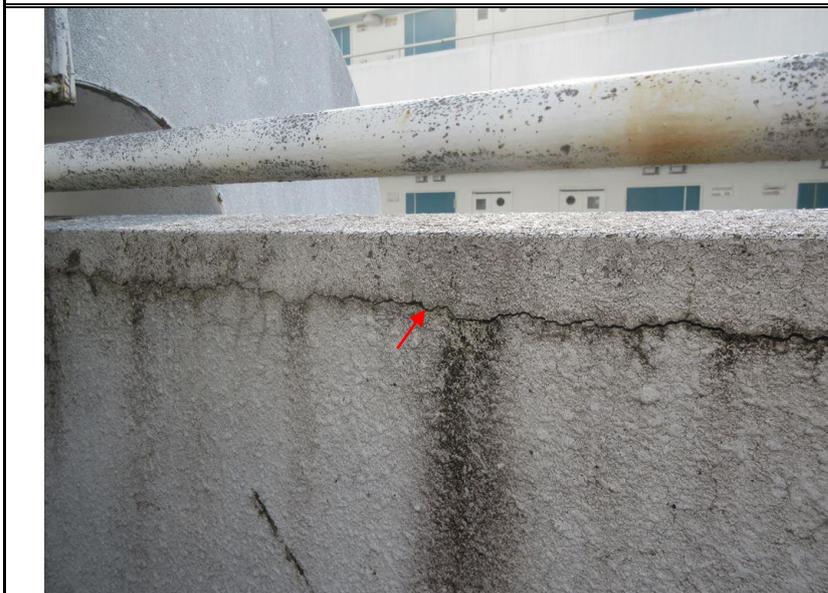
写真No. 12

同上近接

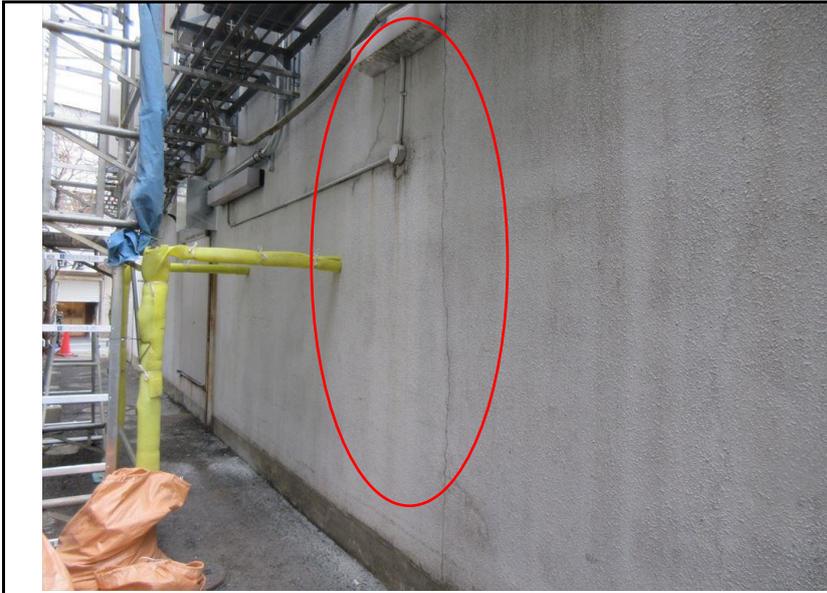
写真No. 13

1階外壁北面

ひび割れ

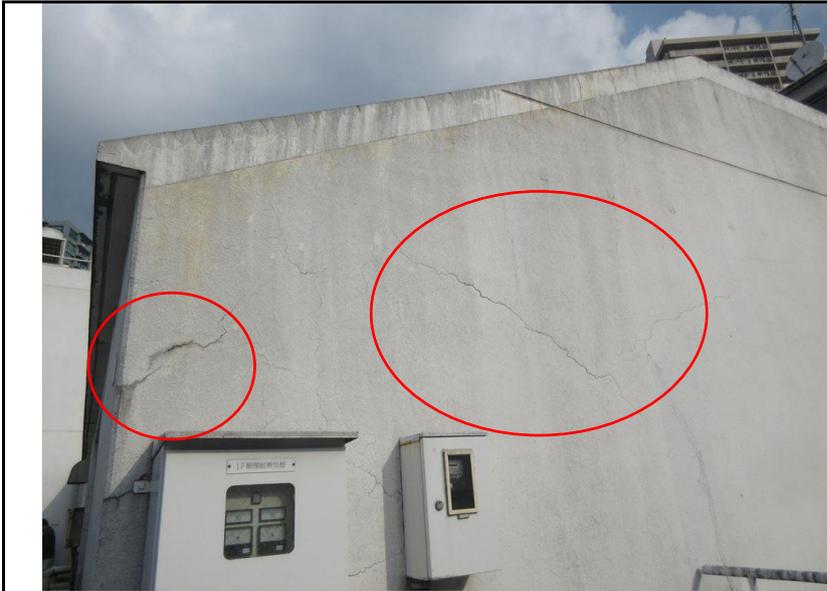
写真No. 16

3階外壁西面

ひび割れ

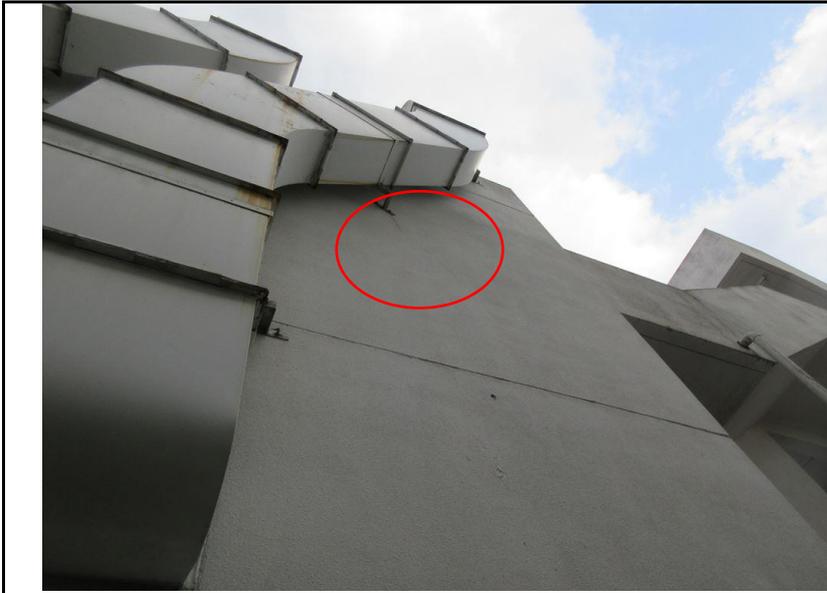
写真No. 19

2階外壁西面

ひび割れ

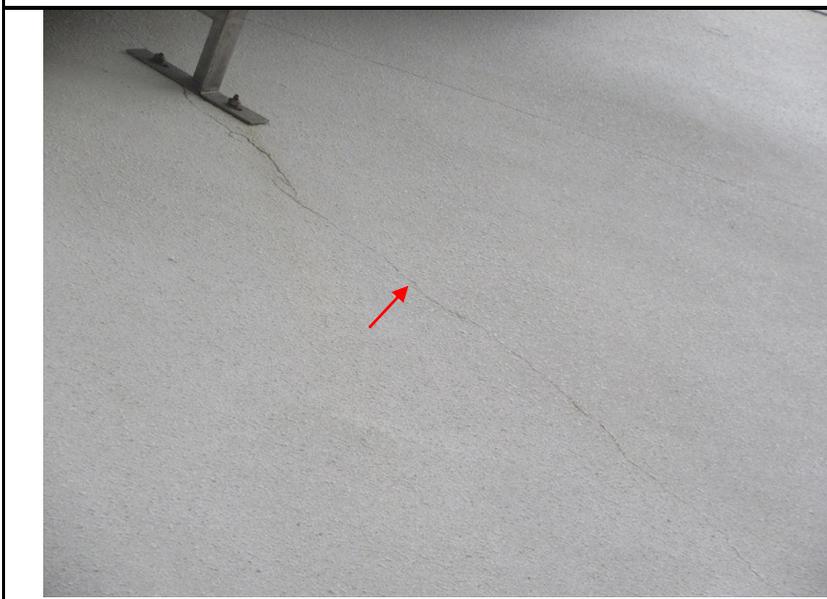
写真No. 20

同上近接

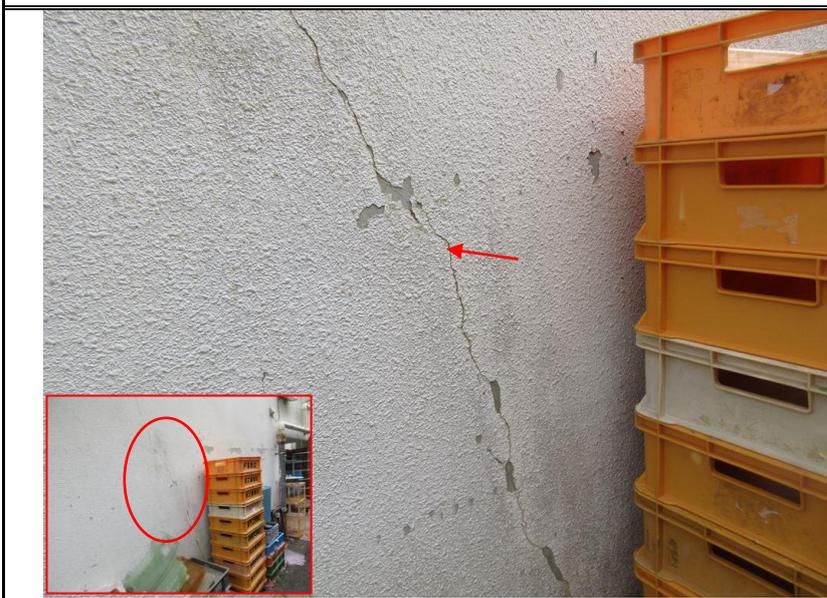
写真No. 21

1階外壁西面

ひび割れ

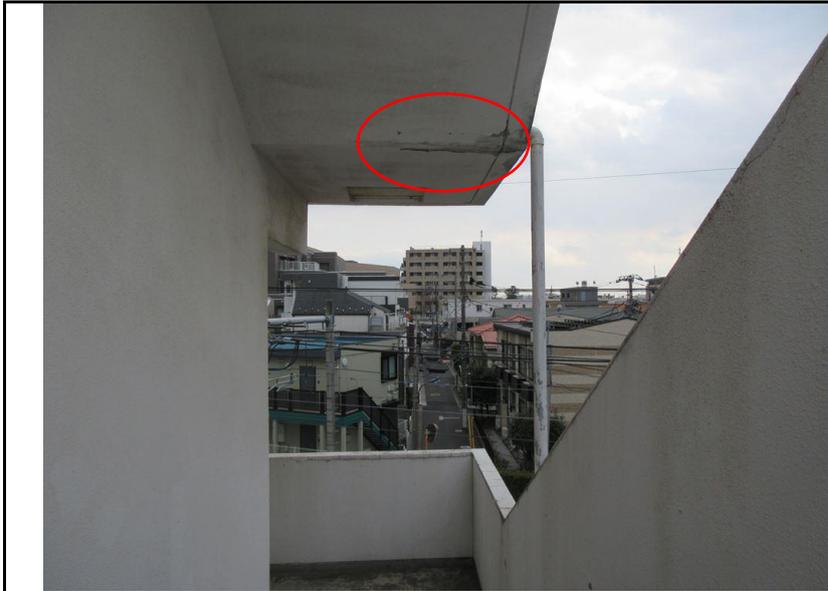
写真No. 2 2

2 / 3 階外部避難階段段裏

ひび割れ

塗膜の剥離

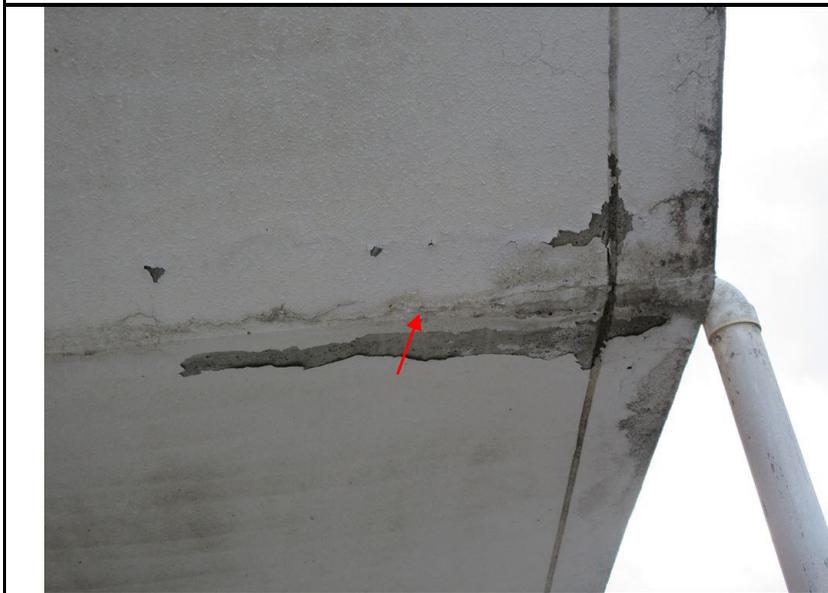
写真No. 2 3

同上近接

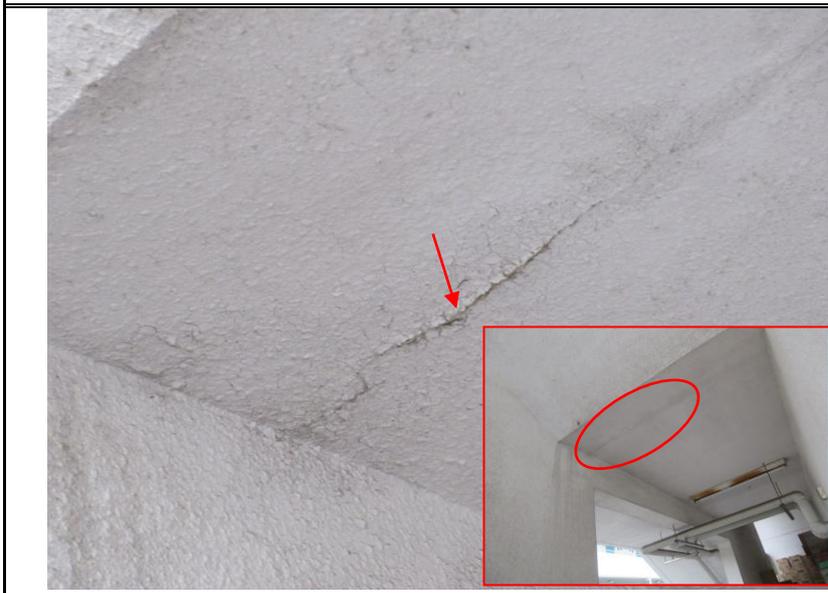
写真No. 2 4

1 階外部避難階段段裏

ひび割れ

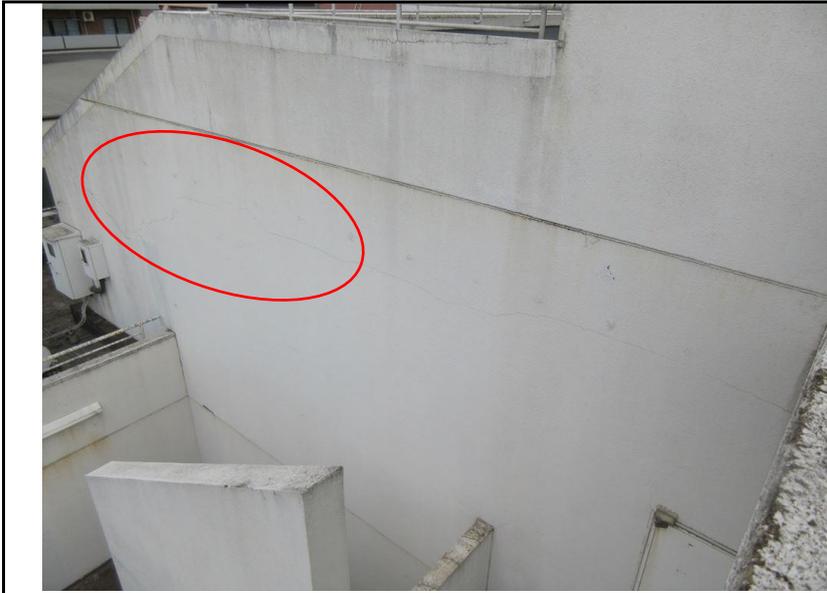
写真No. 25

3階外部避難階段内壁

ひび割れ

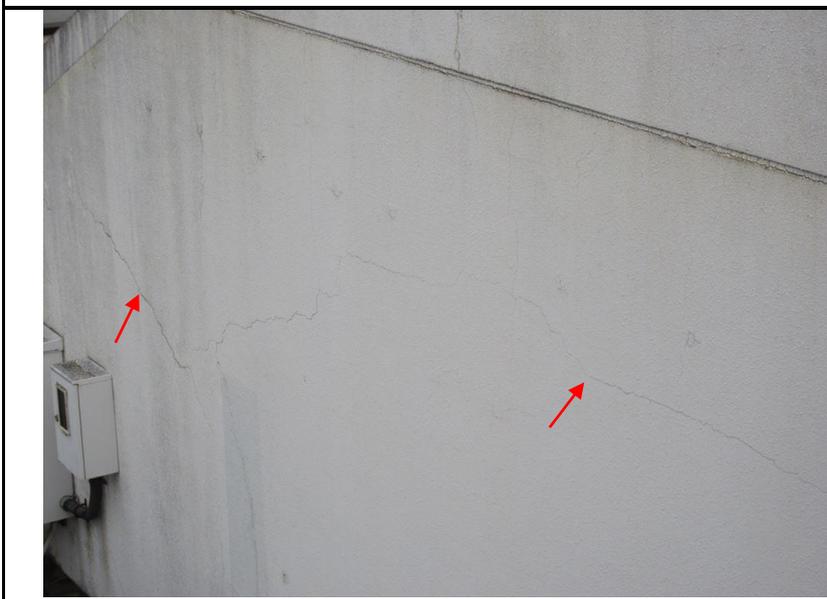
写真No. 26

同上近接

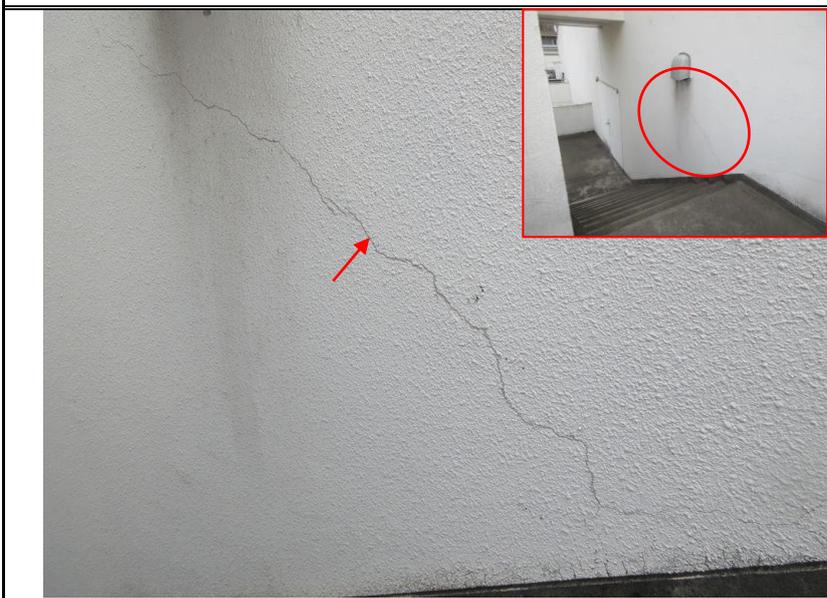
写真No. 27

2/3階外部避難階段内壁

ひび割れ

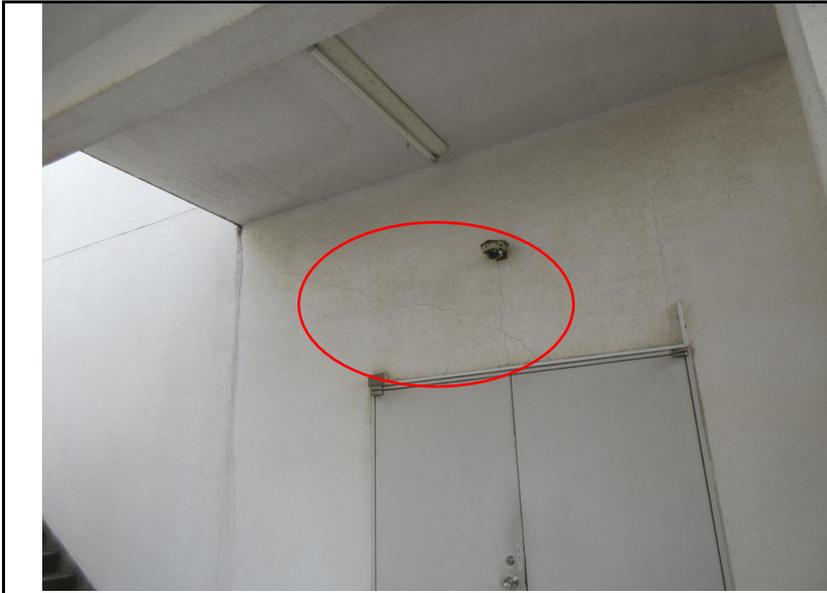
写真No. 28

2階外部避難階段内壁

ひび割れ

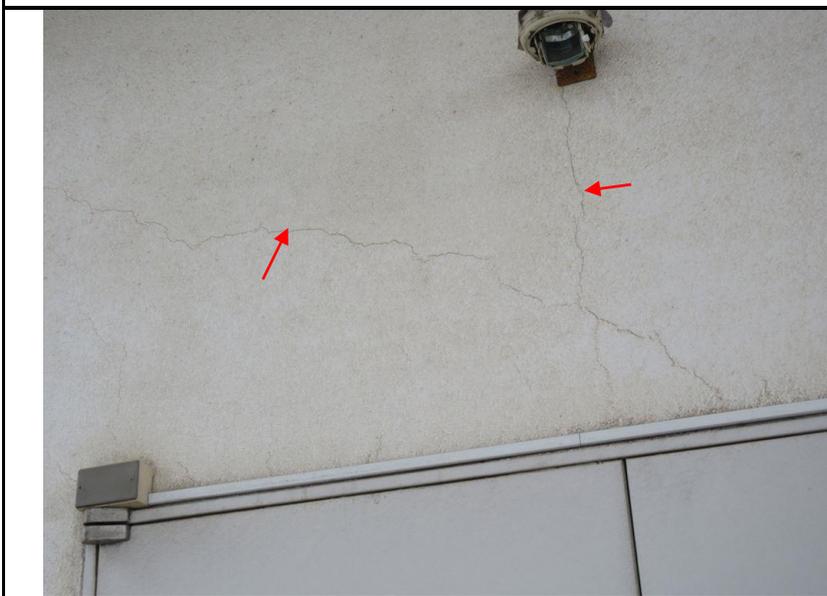
写真No. 29

同上近接

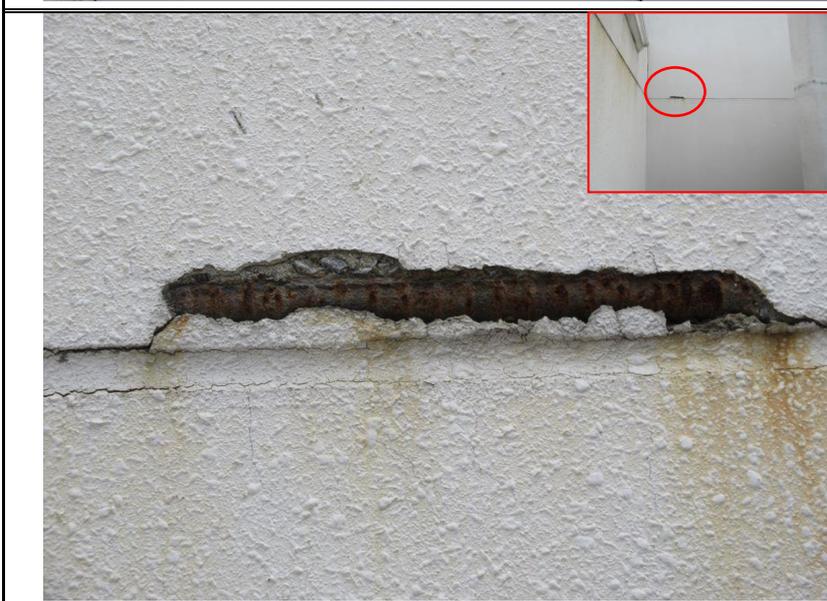
写真No. 30

2/3階外部避難階段内壁

鉄筋爆裂現象

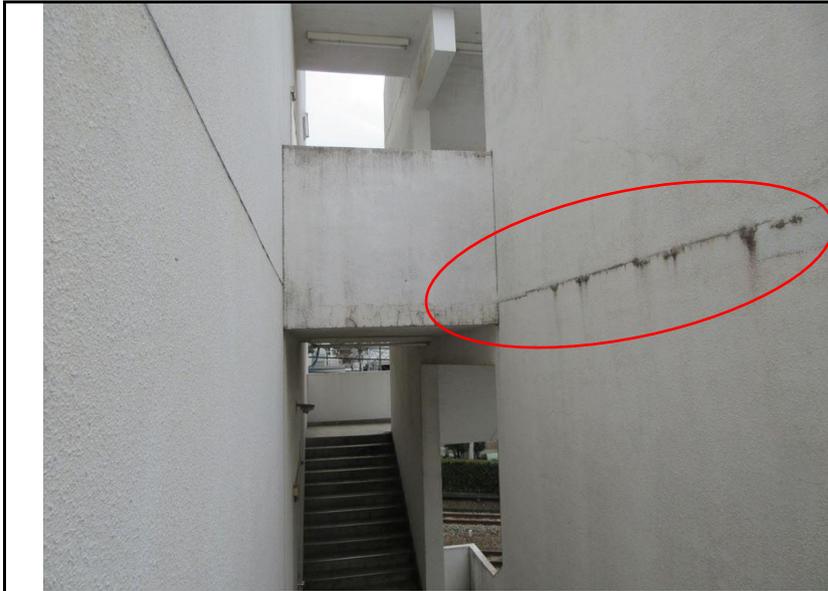
写真No. 3 1

2 / 3 階外部避難階段支柱壁

ひび割れ

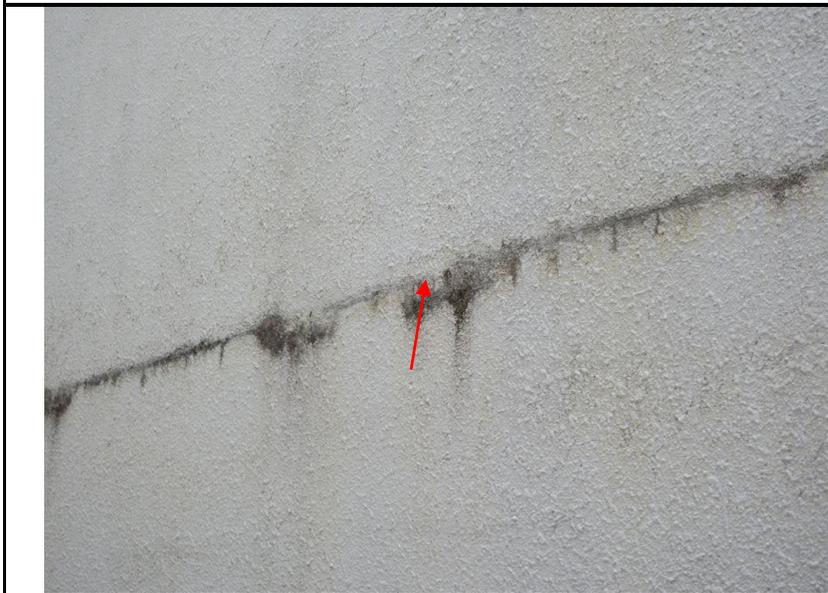
写真No. 3 2

同上近接

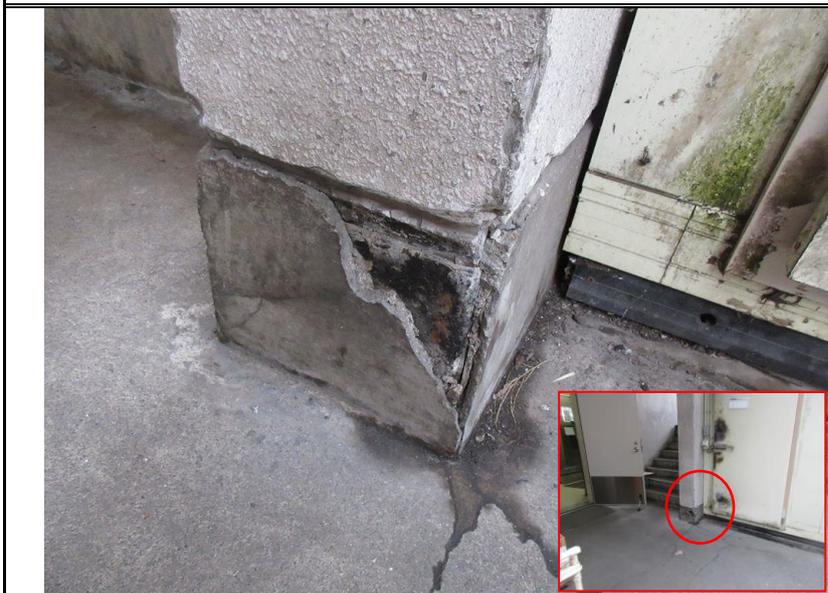
写真No. 3 3

1 階外部避難階段支柱壁巾木

モルタルの欠損

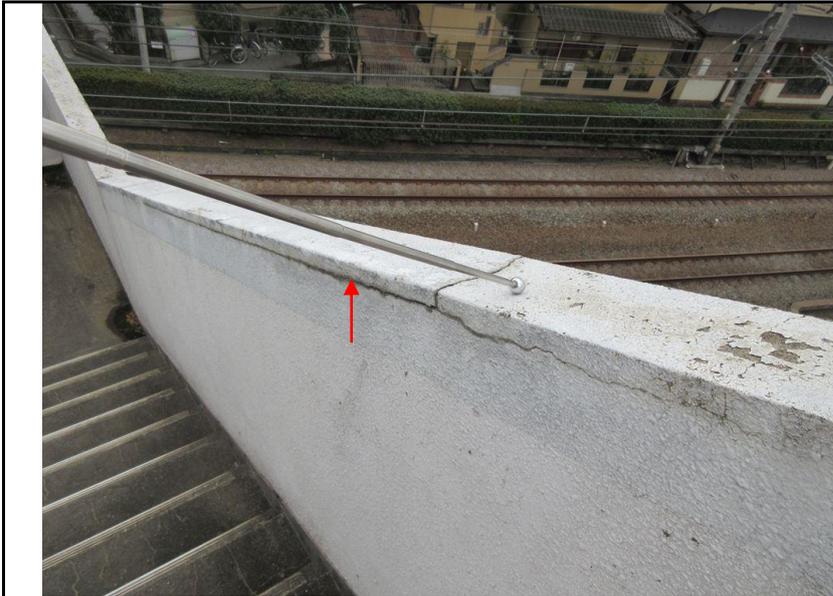
写真No. 34

3 / 4 階外部避難階段

手摺壁天端

ひび割れ

モルタルの浮き

(各階で確認)

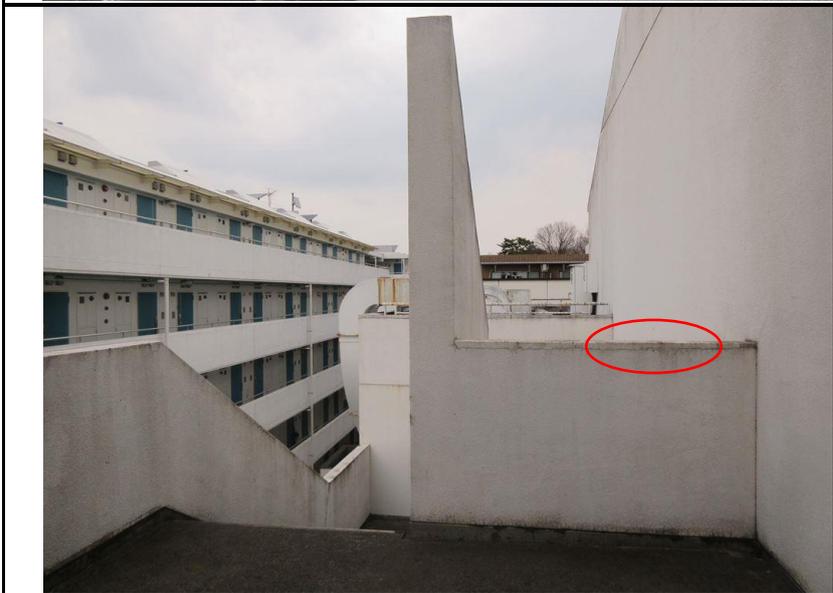
写真No. 35

3 階外部避難階段手摺壁天端

ひび割れ

モルタルの浮き

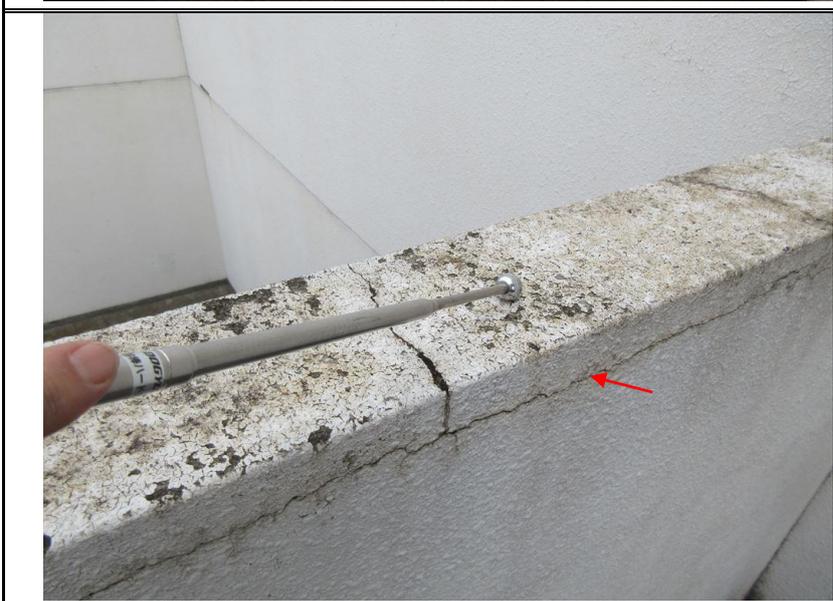
写真No. 36

同上近接

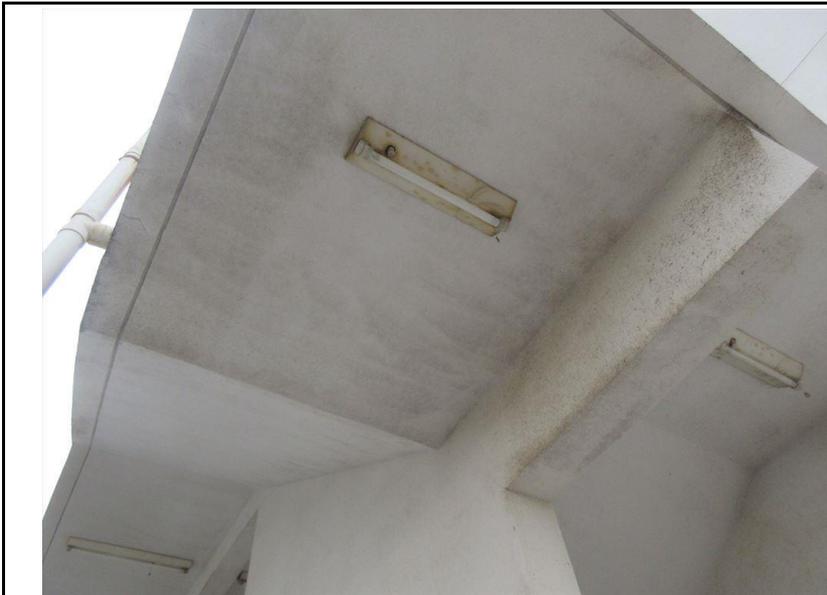
写真No. 40

1 / 2 階外部避難階段段裏

塵埃などの付着汚れ

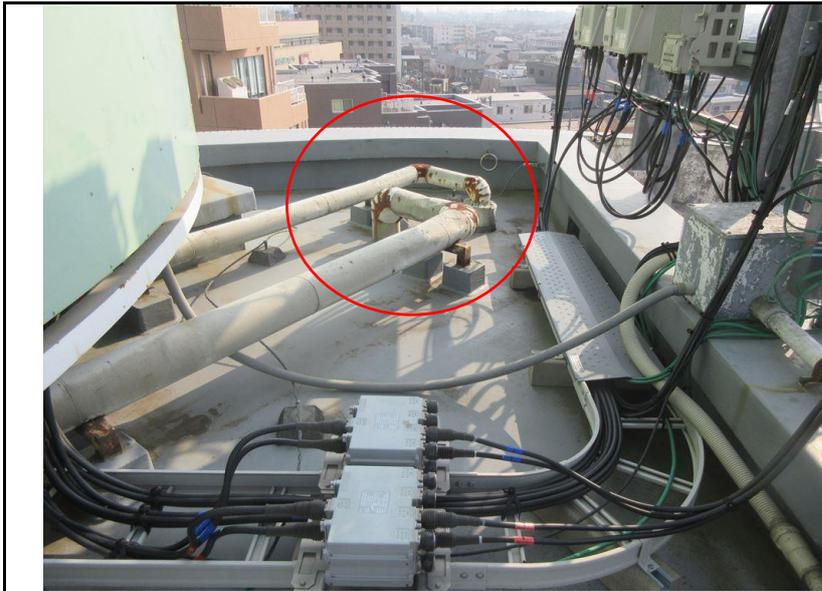
写真No. 43

塔屋屋根配管カバー

錆の発生

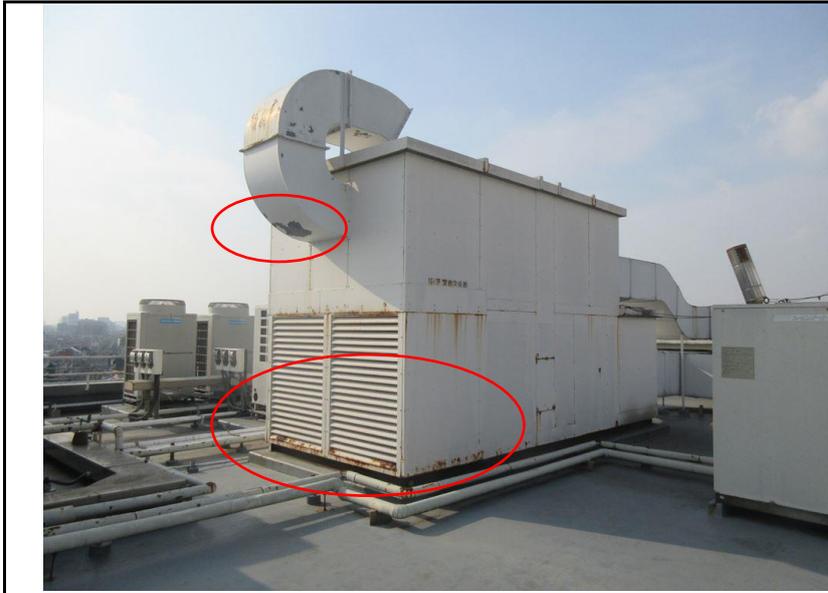
写真No. 46

屋上熱交換機

錆の発生

塗膜の剥離

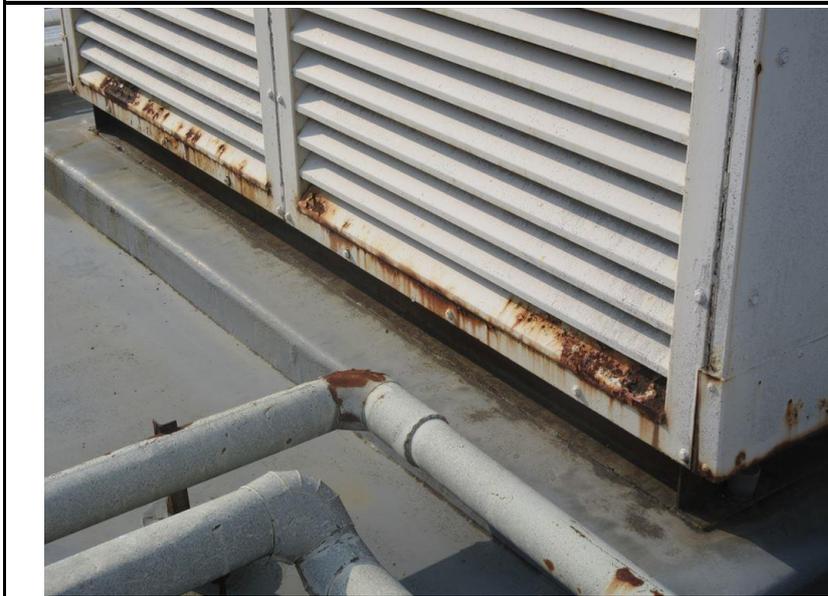
写真No. 47

同上近接

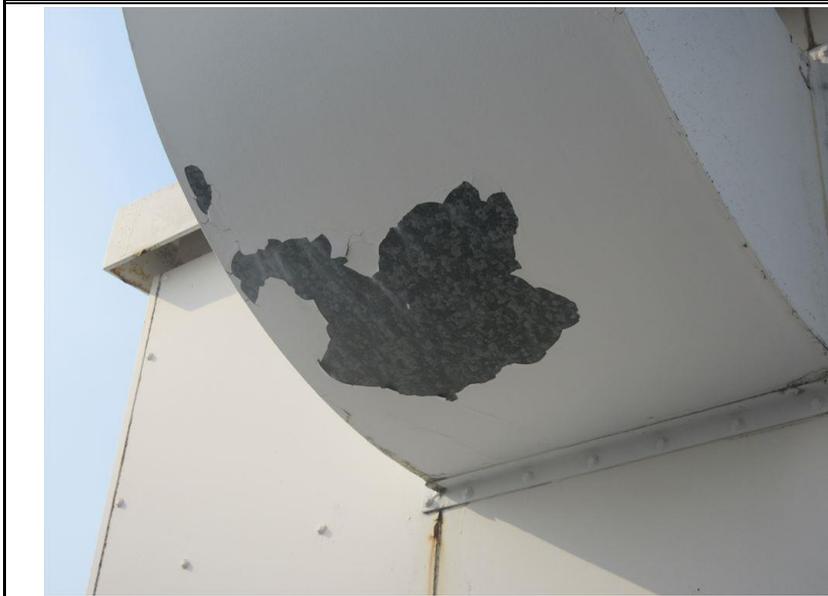
写真No. 48

前々写真近接

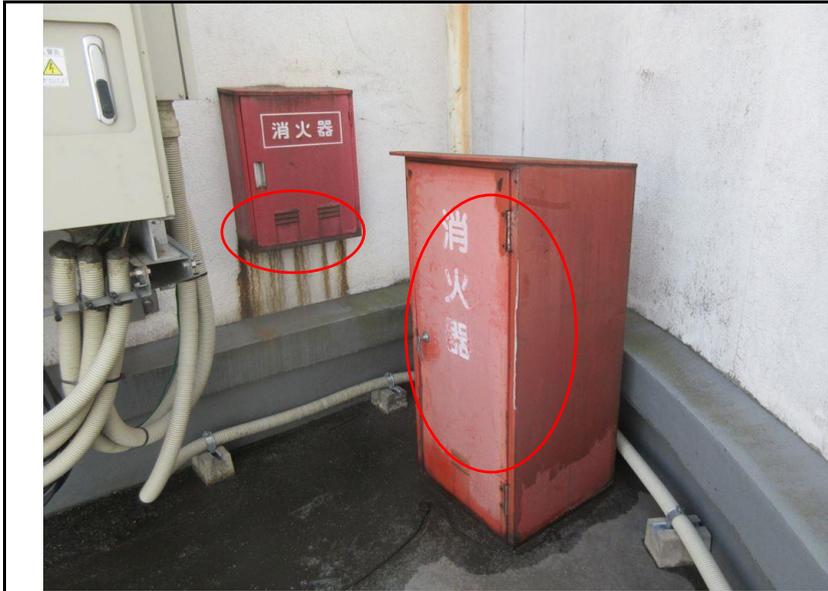
写真No. 49

屋上消火器ボックス

錆の発生

塗膜の退色

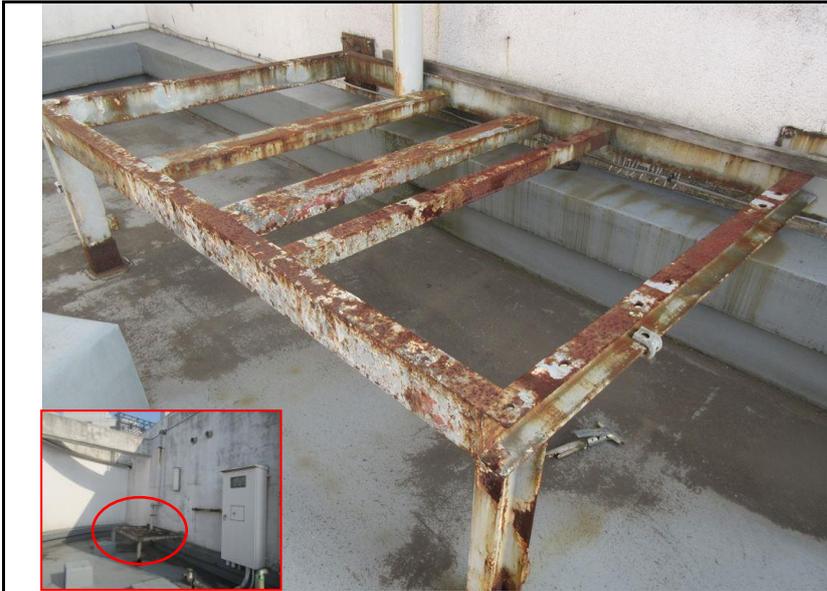
写真No. 5 2

屋上

錆の発生

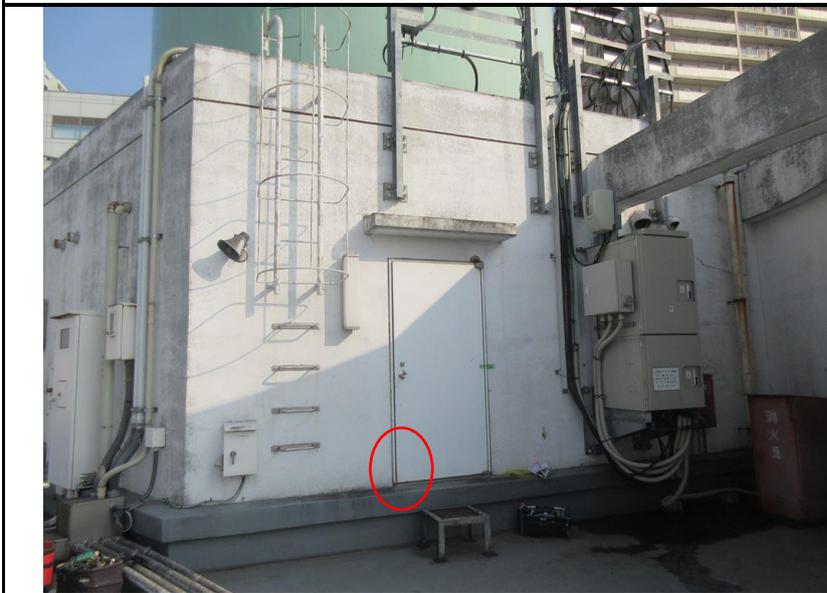
写真No. 5 3

屋上出入口扉・枠

錆の発生

塗膜の剥離

チョーキング現象

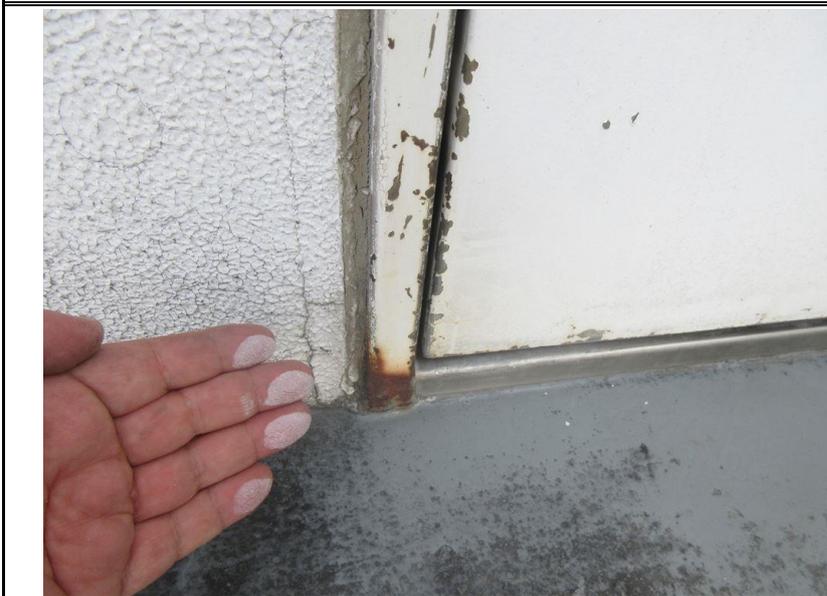
写真No. 5 4

同上近接

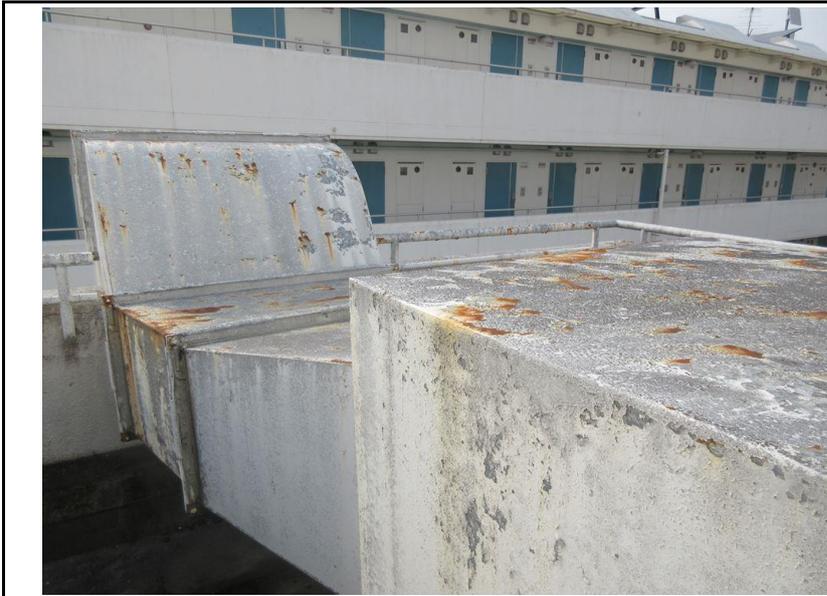
写真No. 55

3階ルーフバルコニーダクト

錆の発生

塗膜の剥離

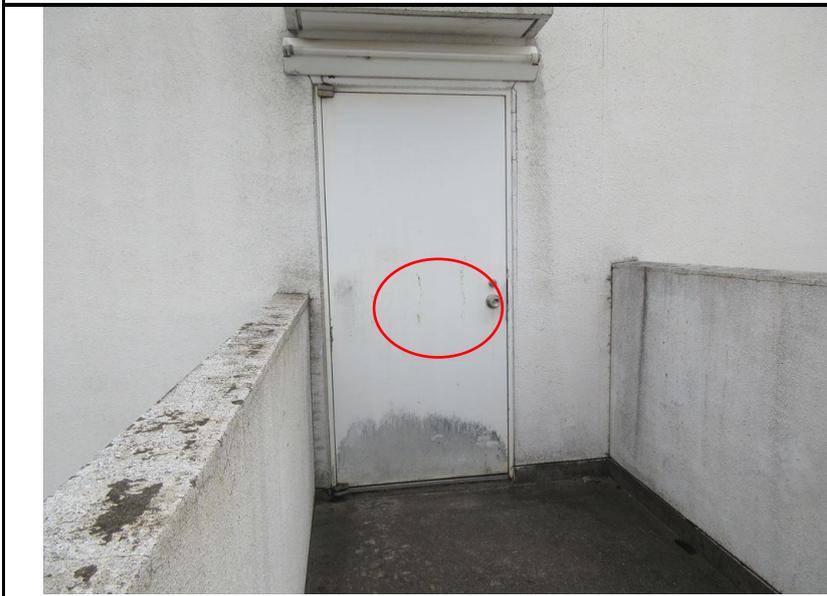
写真No. 56

4階店舗出入口扉

塗膜の剥離

チョーキング現象、退色

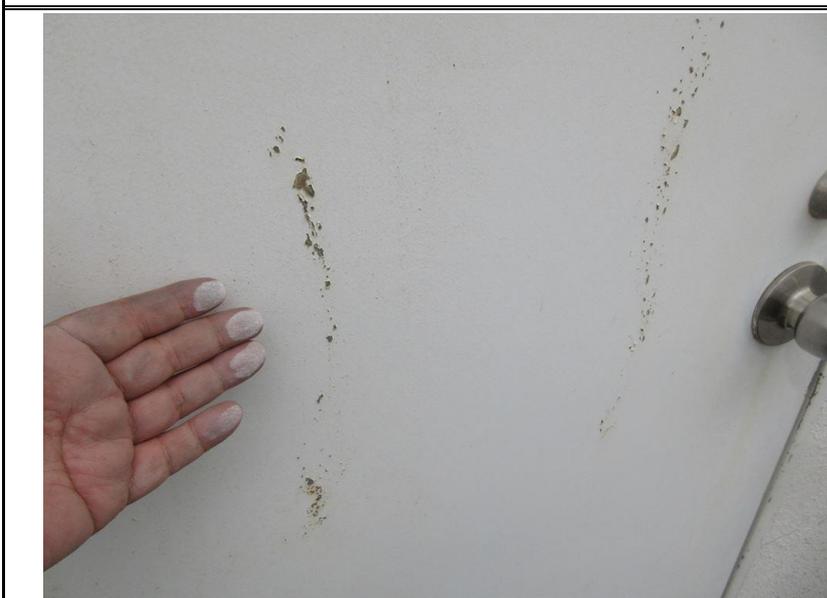
写真No. 57

同上近接

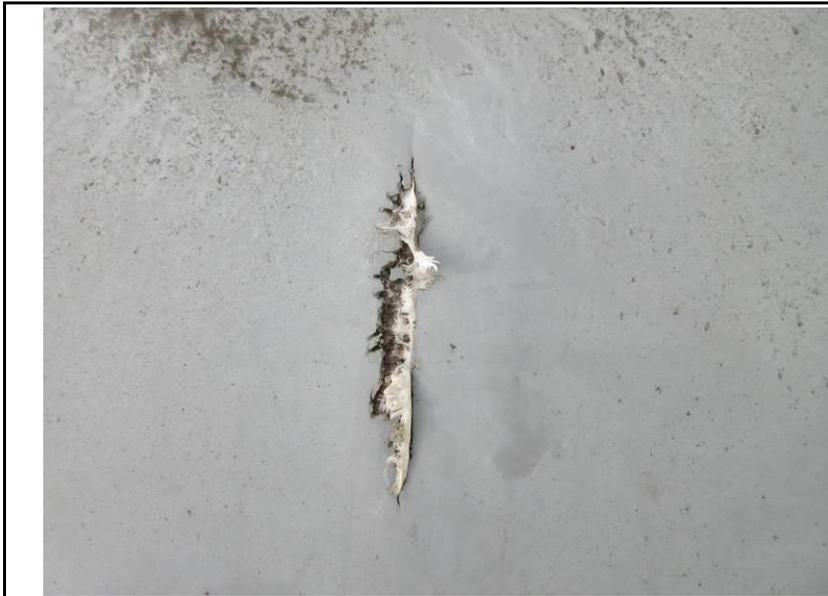
写真No. 61

屋上 平場

ウレタン塗膜の破断

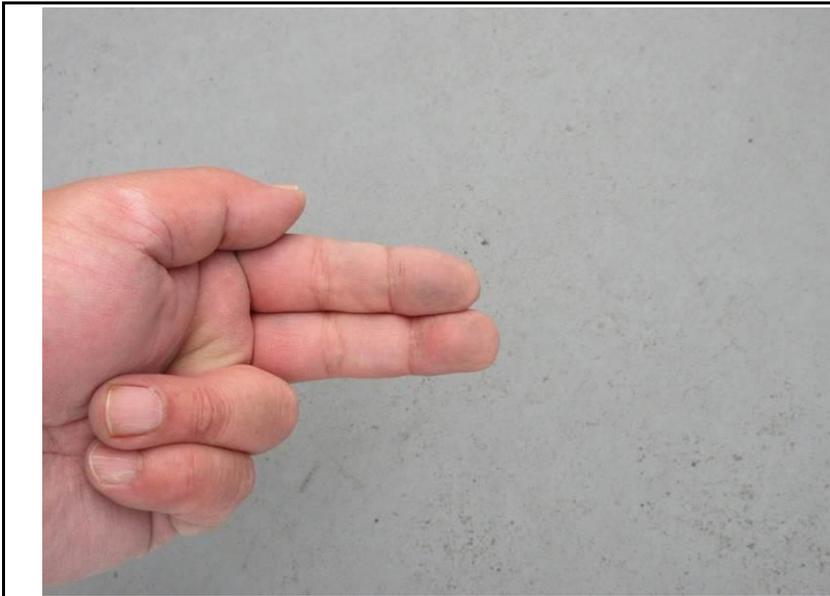
写真No. 67

塔屋屋根 平場

トップコートのチョーキング

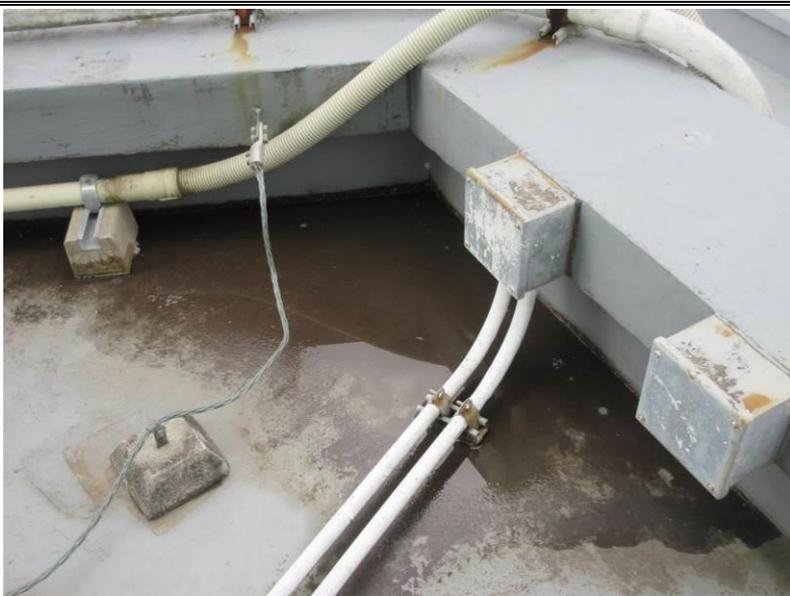
写真No. 68

塔屋屋根 平場

汚れの付着

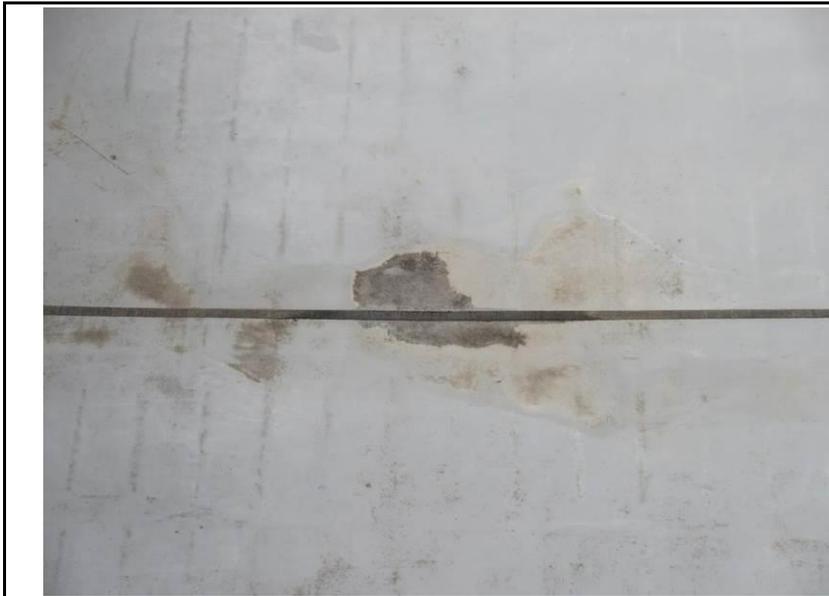
写真No. 70

4階ルーフバルコニー 平場

汚れの付着

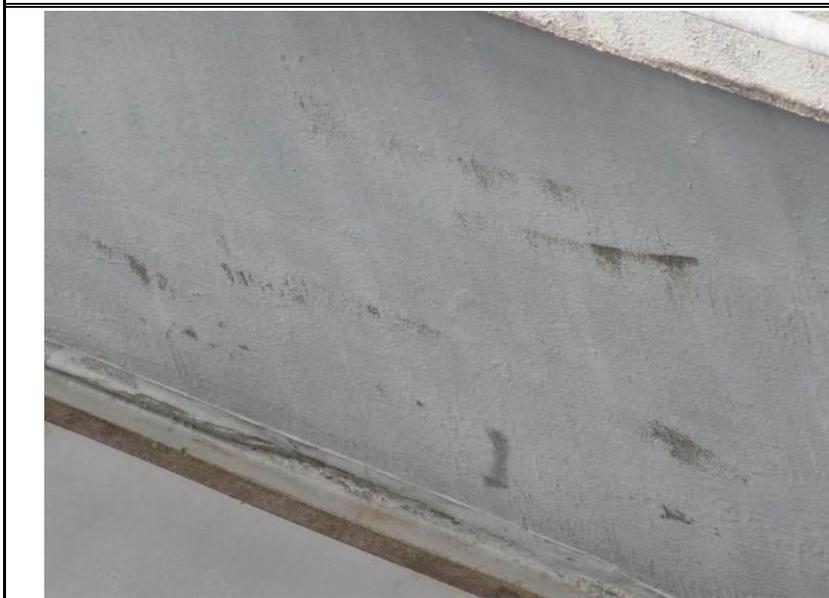
写真No. 71

4階ルーフバルコニー

立上り

ウレタン塗膜の減耗
