〇〇ビル

建物調査報告書及び建物修繕工事仕様書(案)

2019年3月

株式会社ダイフレックス

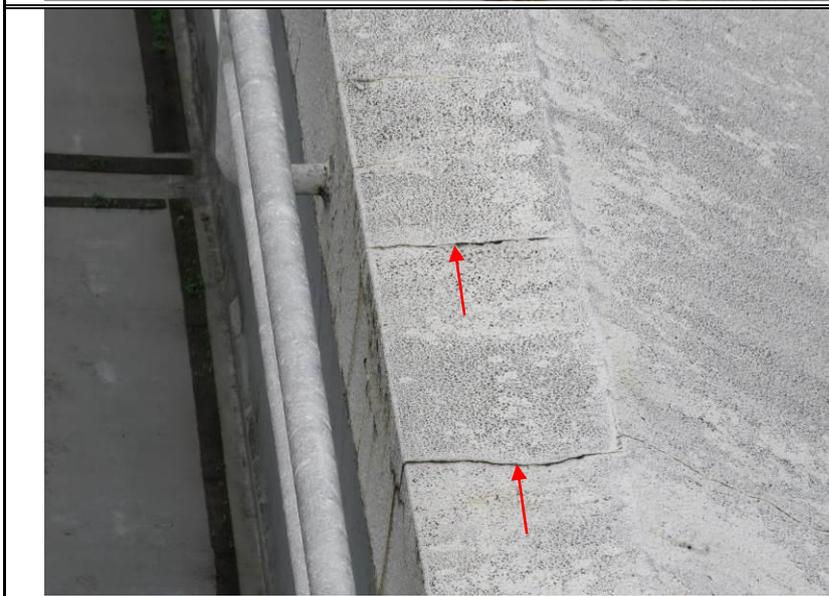
写真No. 72

4階ルーフバルコニー 笠木

ひび割れ

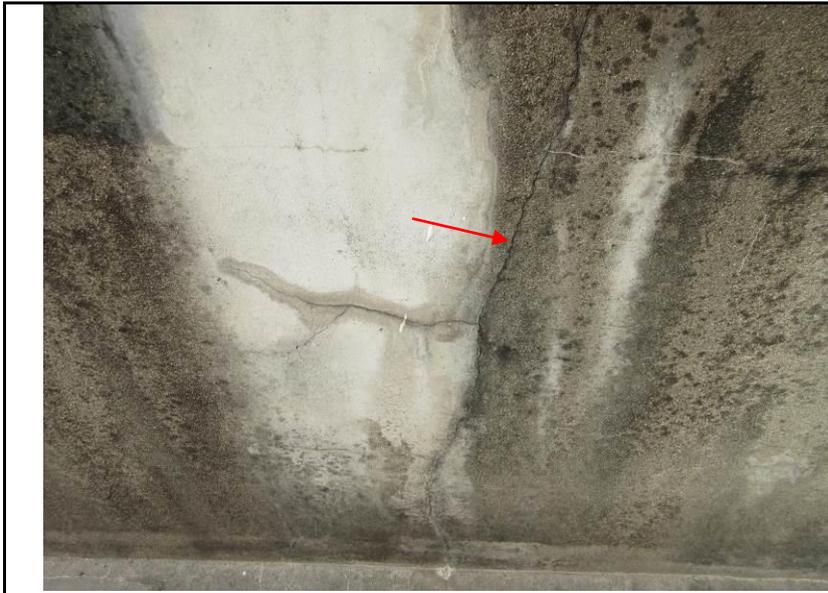
写真No. 76

3階ルーフバルコニー 立上り

モルタルのひび割れ

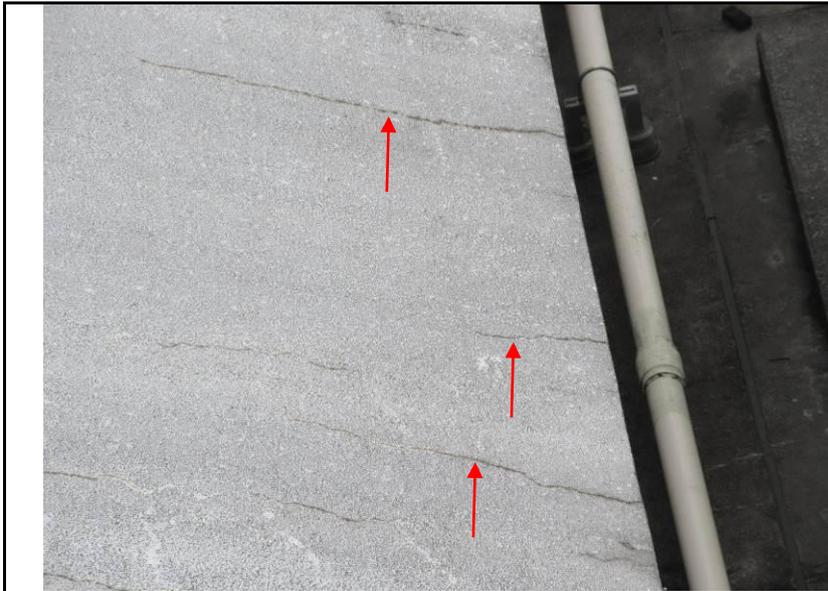
写真No. 85

4 階勾配屋根

ひび割れ

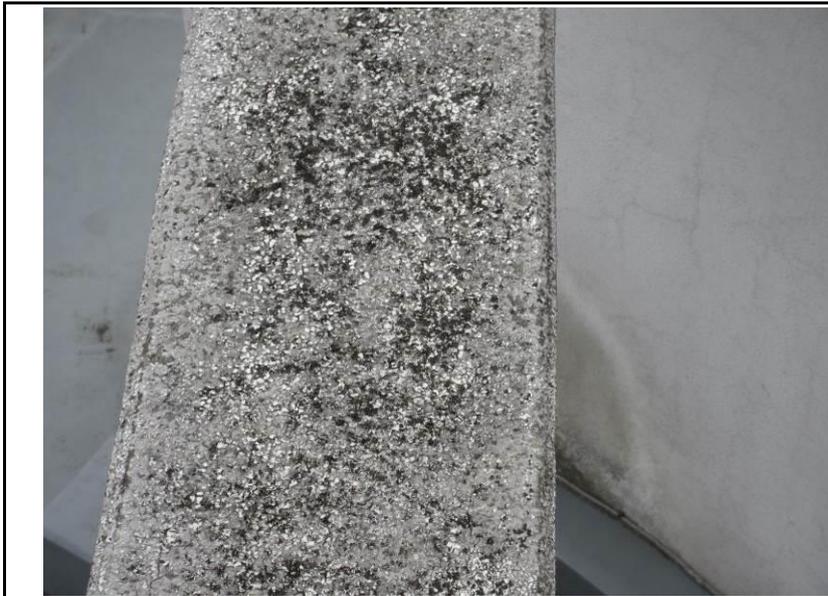
写真No. 88

梁天端

モルタル表層の風化

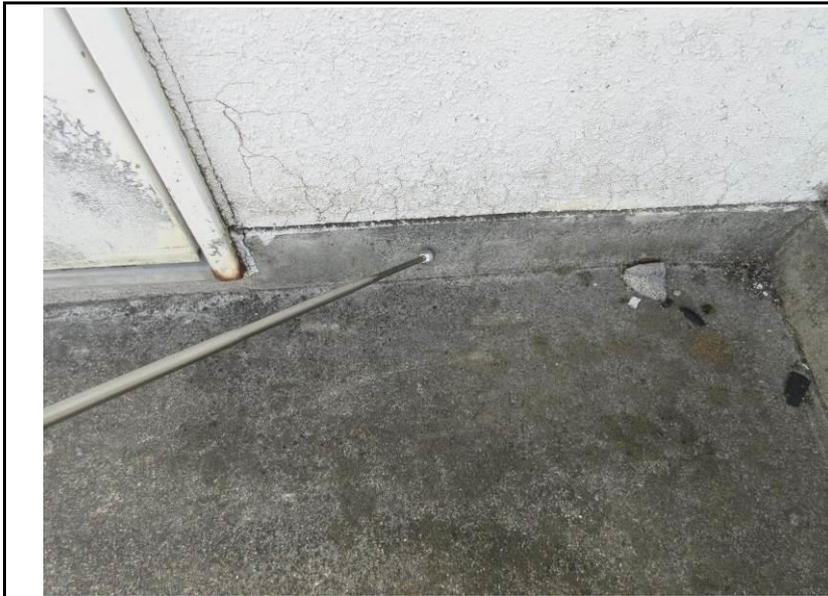
写真No. 9 1

4階外部避難階段 巾木

モルタルの浮き

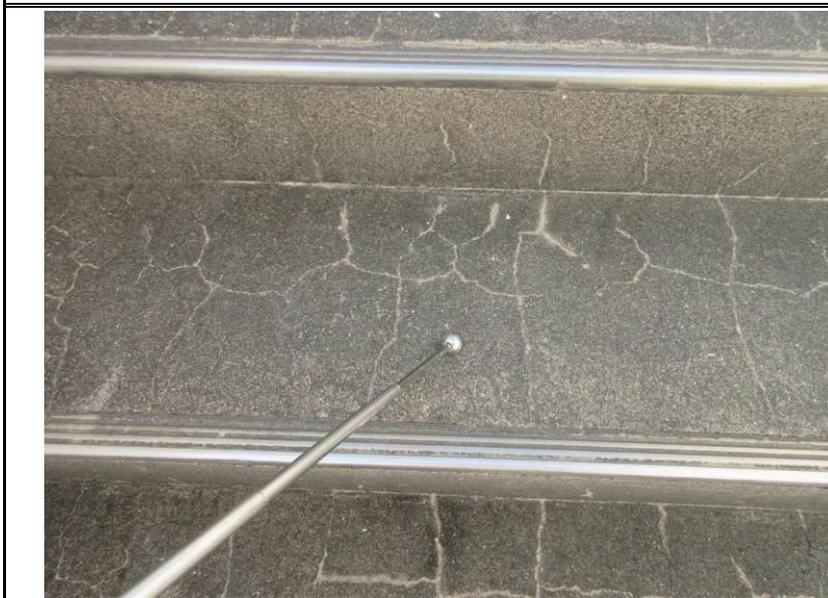
写真No. 9 2

4～3階外部避難階段 踏面

モルタルの浮き

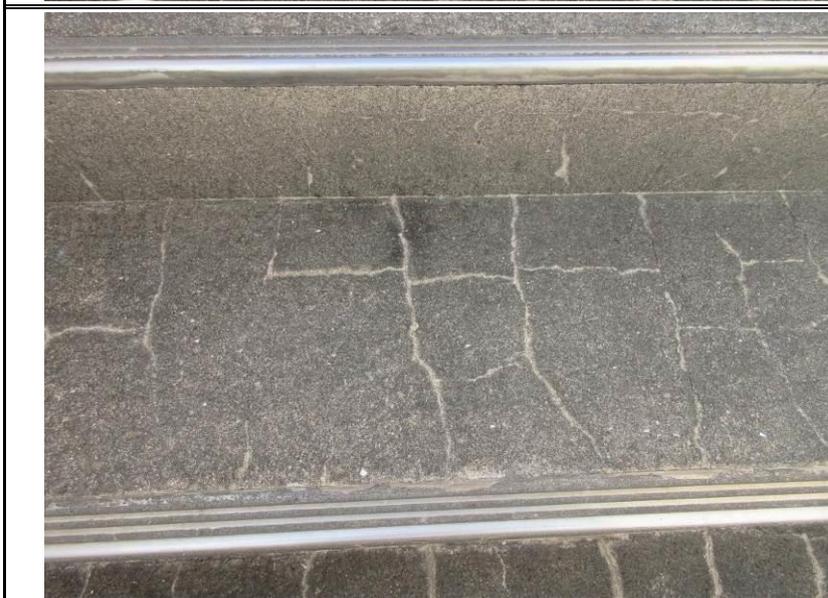
写真No. 9 3

4～3階外部避難階段 踏面

ひび割れ

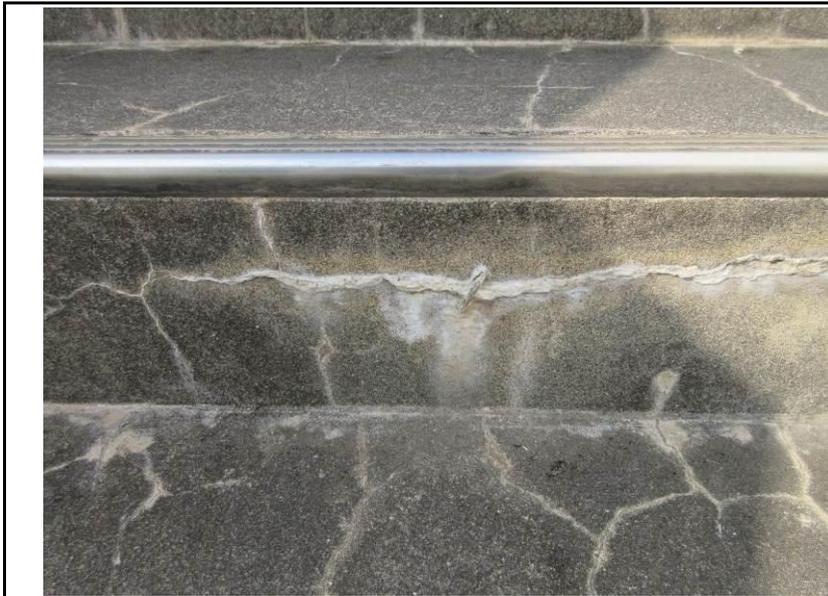
写真No. 94

4～3階外部避難階段 蹴上

ひび割れ、エフロレッセンスの析出

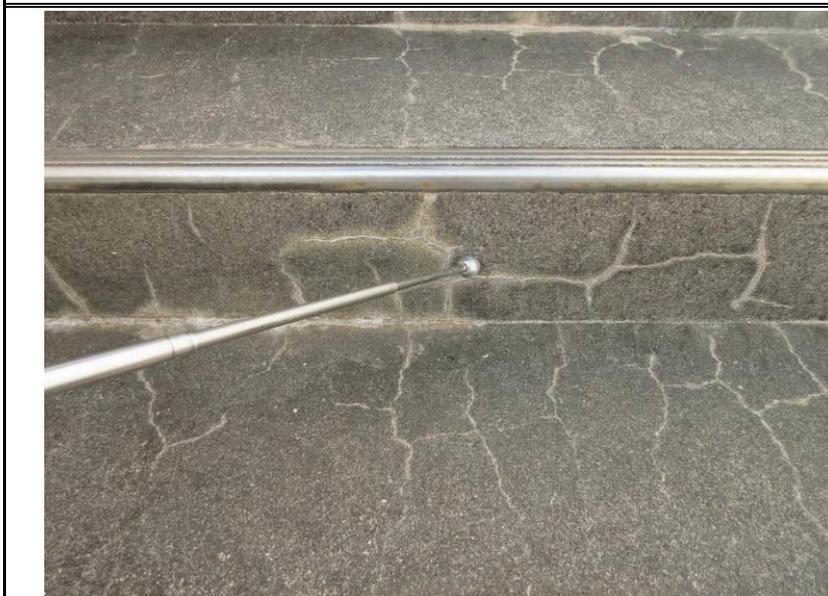
写真No. 95

4～3階外部避難階段 蹴上

モルタルの浮き

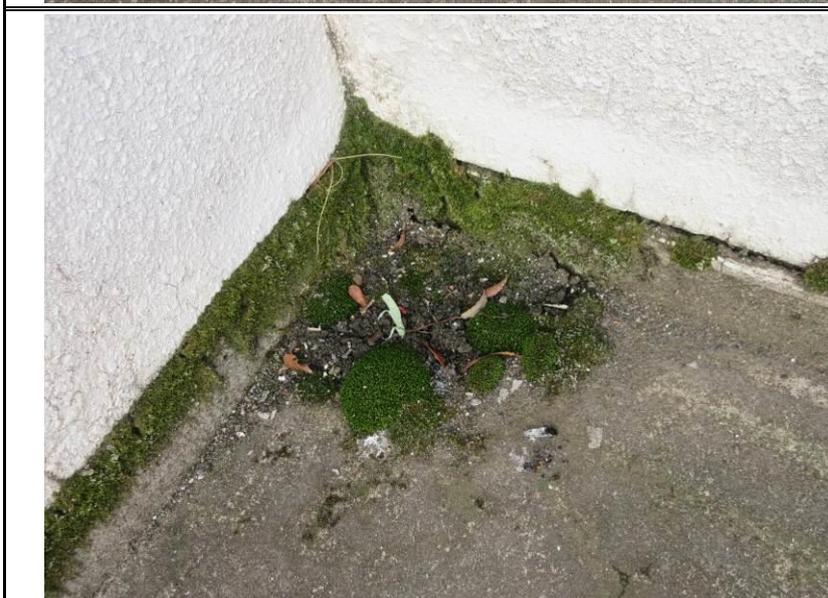
写真No. 96

4～3階外部避難階段 踊場、巾木

苔、藻等の生育

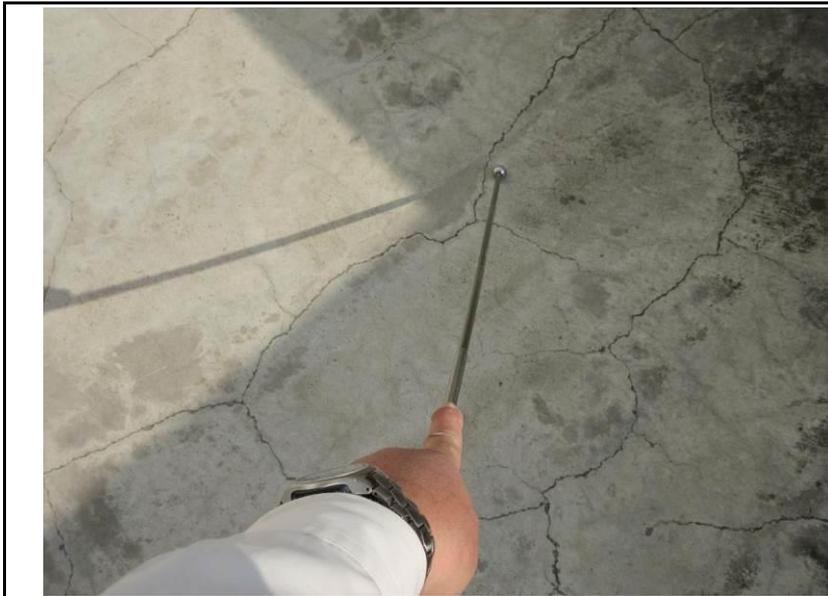
写真No. 97

3～2階外部避難階段 踊場

モルタルの浮き、ひび割れ

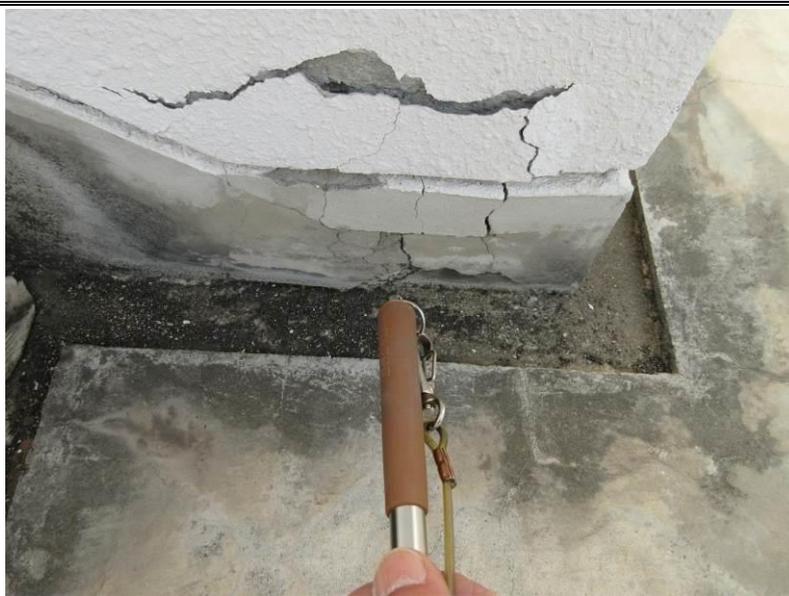
写真No. 98

3～2階外部避難階段 巾木

鉄筋の爆裂

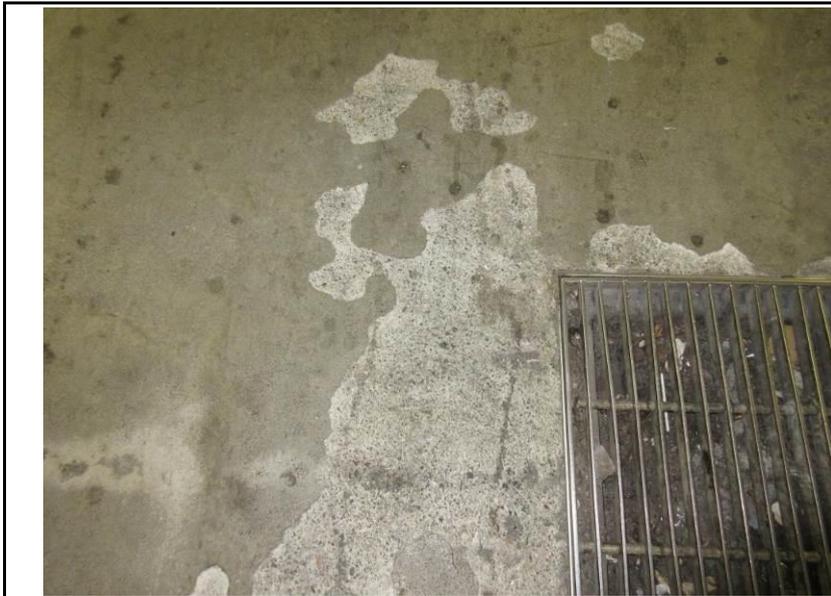
写真No. 100

地下駐車場 平場

モルタル表層の剥離

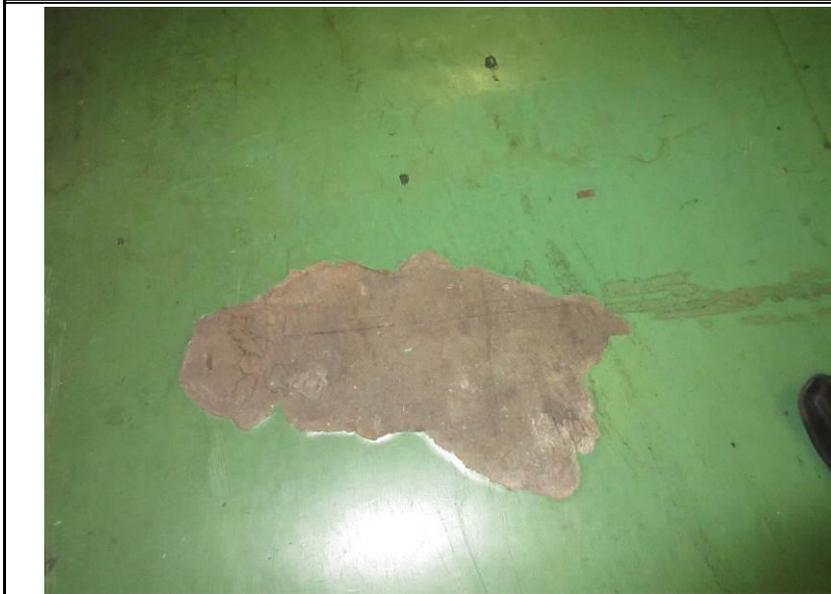
写真No. 101

地下駐車場 歩行通路部

塗床材の剥離

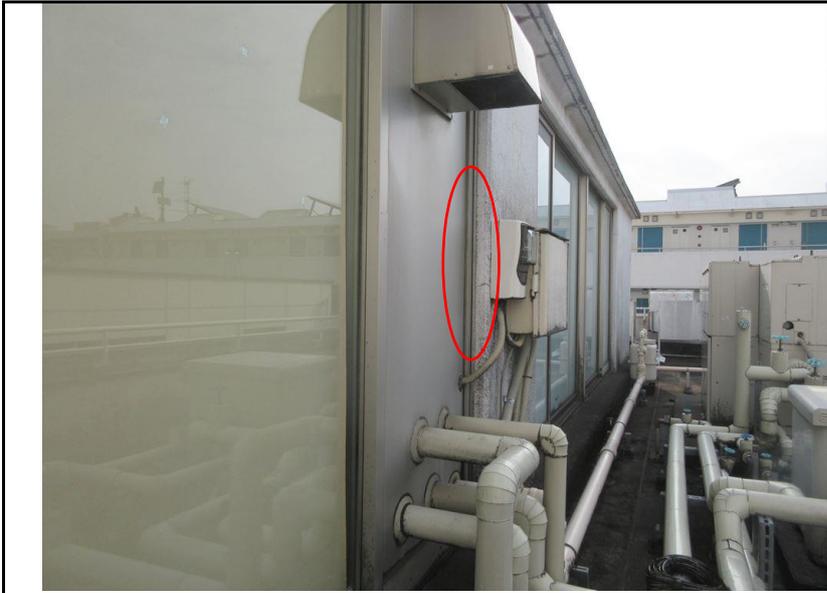
写真No. 105

3階サッシ廻り目地

露出シーリング材のブリード
現象による汚染

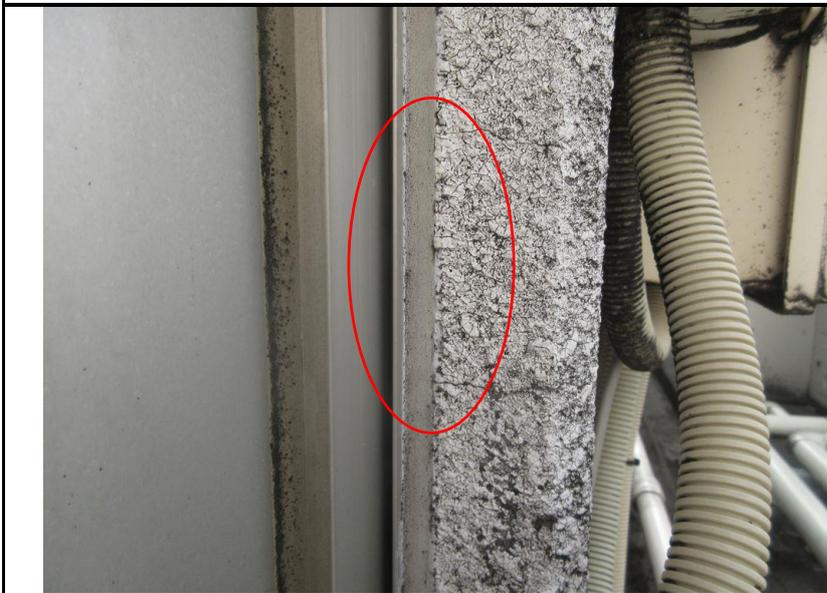
写真No. 106

同上近接

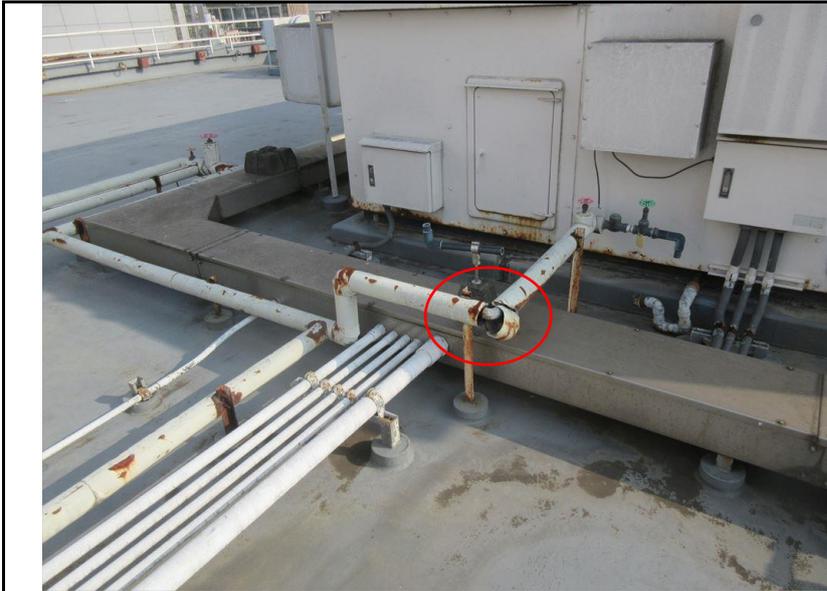
写真No. 110

屋上配管カバー

カバーの外れ

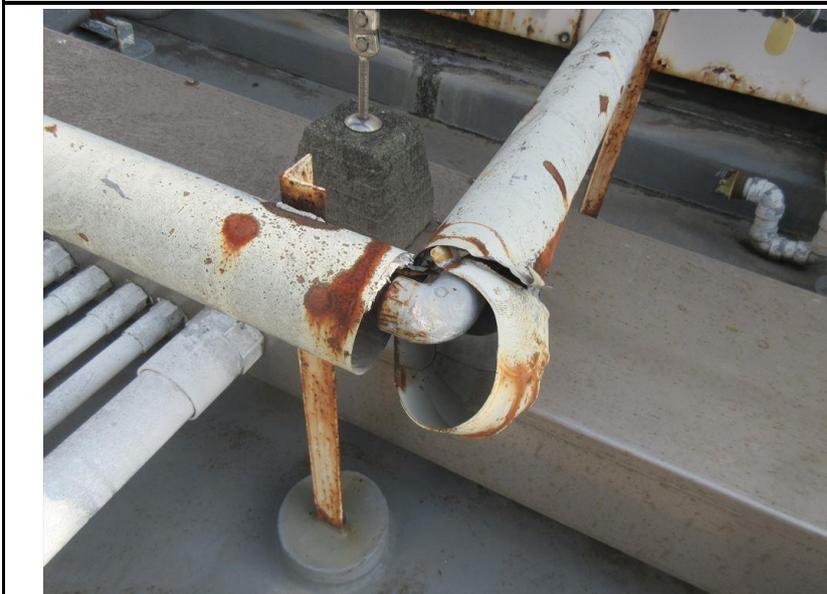
写真No. 111

同上近接
