〇〇ビル

建物調査報告書及び建物修繕工事仕様書(案)

2019年3月

株式会社ダイフレックス

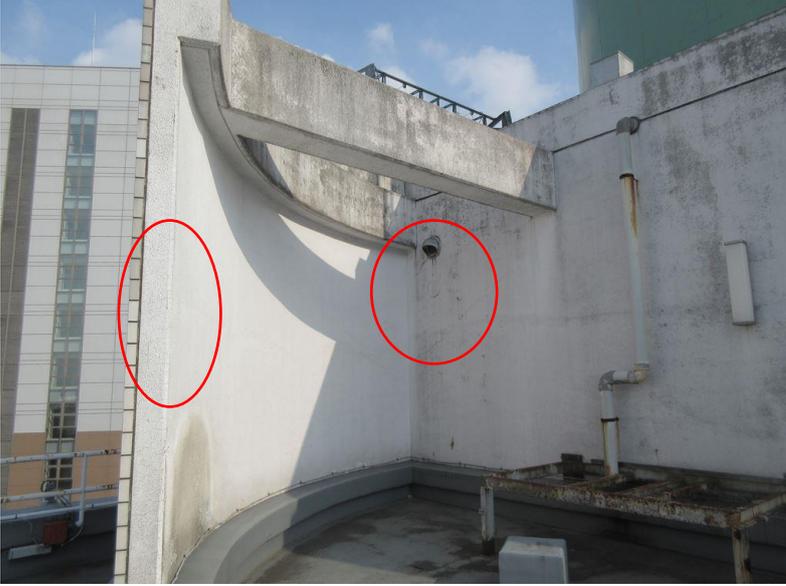
<p style="text-align: center;">写真No. 1</p> <p>躯体の劣化</p> <p>屋上塔屋外壁北面</p> <p>屋上塔屋銘板壁</p> <p>状況：</p> <p>ひび割れ</p> <p>鉄筋爆裂現象</p>

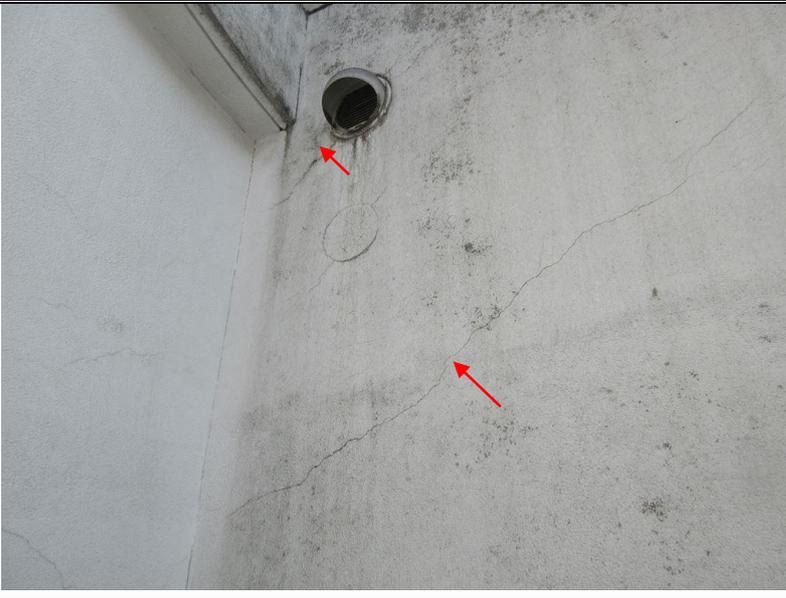
<p style="text-align: center;">写真No. 2</p> <p>躯体の劣化</p> <p>同上近接</p>

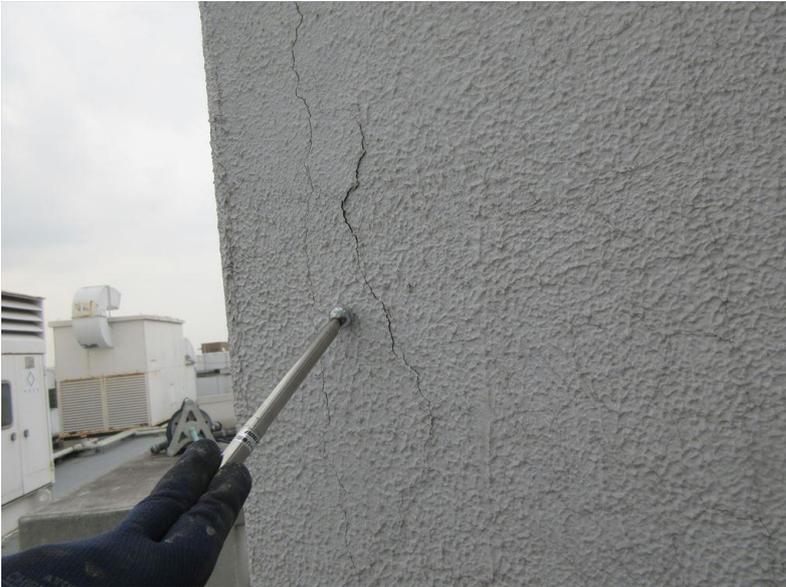
<p style="text-align: center;">写真No. 3</p> <p>躯体の劣化</p> <p>状況：</p> <p>鉄筋爆裂現象 近接</p>

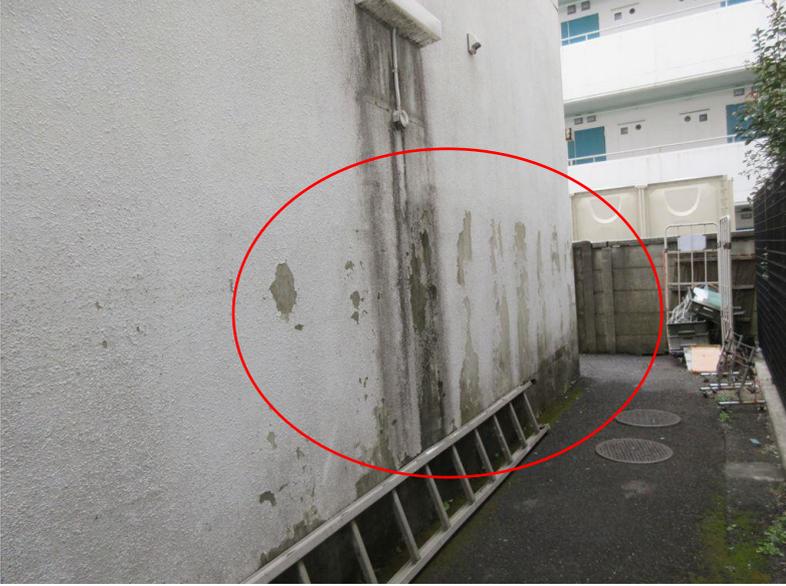
<p style="text-align: center;">写真No. 37</p> <p>仕上材の劣化</p> <p>1階外壁北面</p> <p>状況： 塗膜の剥離</p>

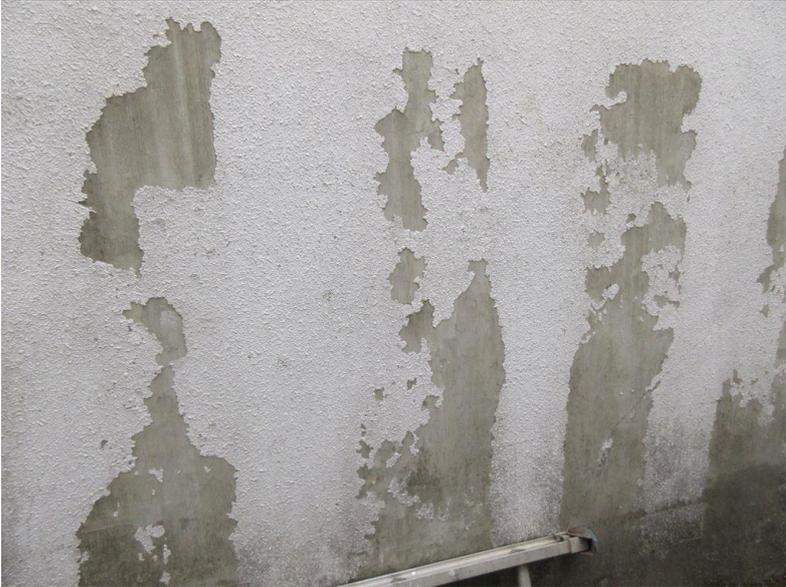
<p style="text-align: center;">写真No. 38</p> <p>仕上材の劣化</p> <p>同上近接</p>

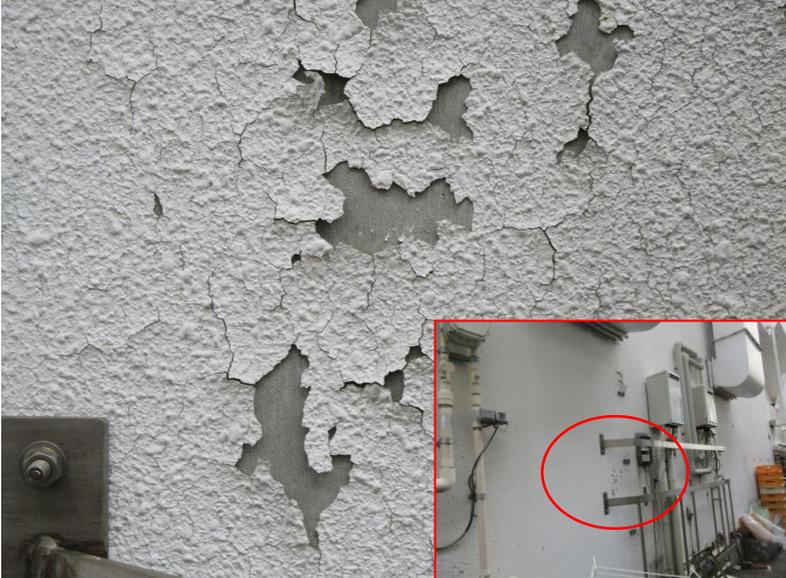
<p style="text-align: center;">写真No. 39</p> <p>仕上材の劣化</p> <p>1階外壁西面</p> <p>状況： 塗膜の剥離</p>

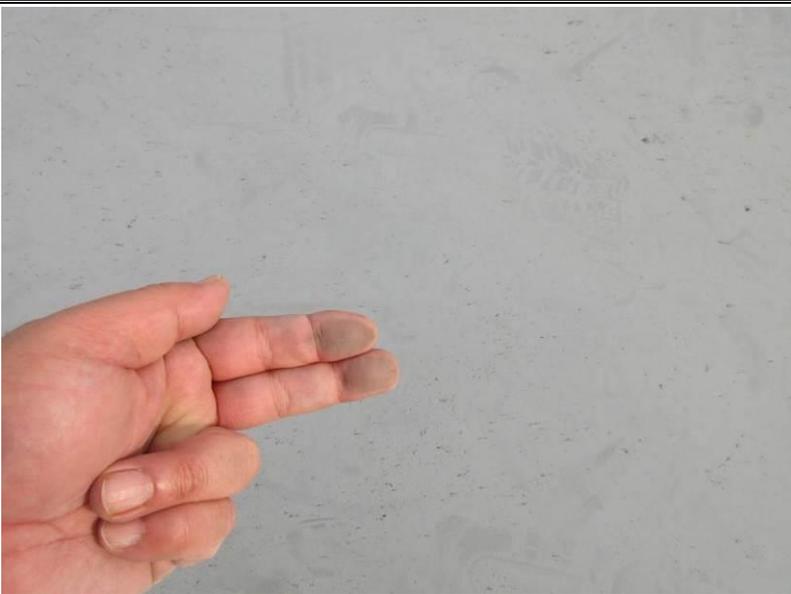
<p style="text-align: center;">写真No. 59</p> <p>防水の劣化</p> <p>屋上 平場</p> <p>状況： トップコートのチョーキング</p>

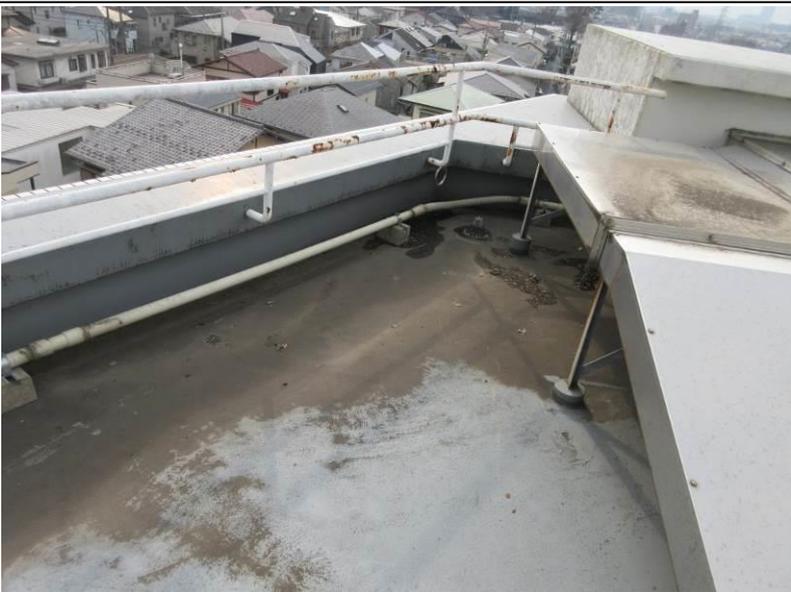
<p style="text-align: center;">写真No. 60</p> <p>防水の劣化</p> <p>屋上 平場</p> <p>状況： 汚れの付着</p>

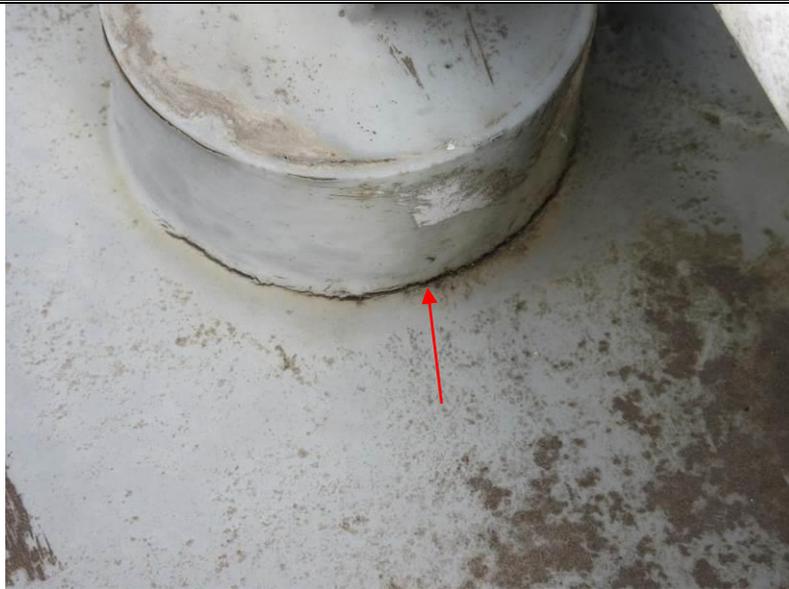
写真No. 62

ウレタン塗膜の破断

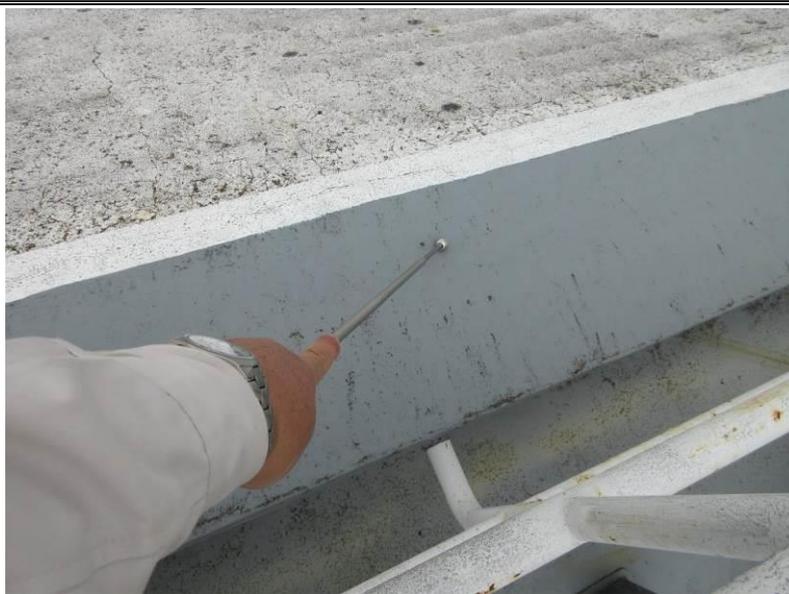
写真No. 63

ウレタン塗膜の破断

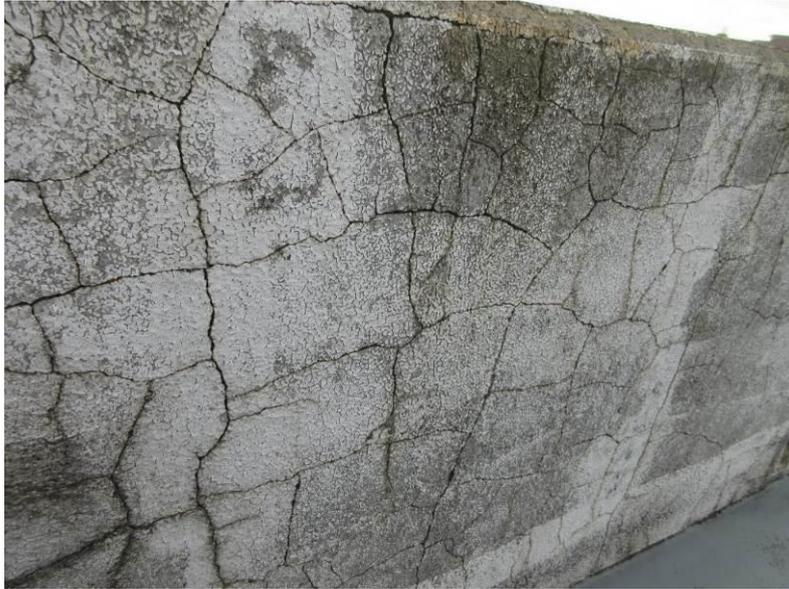
写真No. 64

下地モルタルの浮き

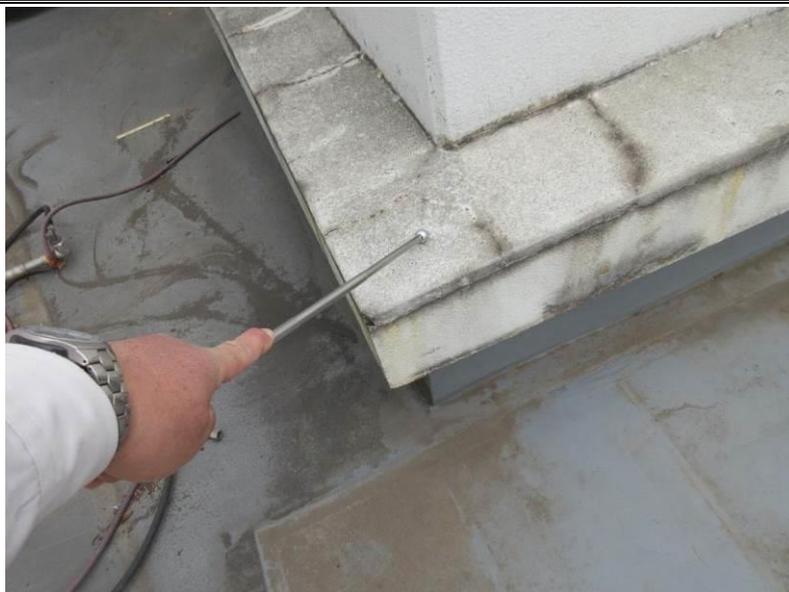
写真No. 65

ひび割れ

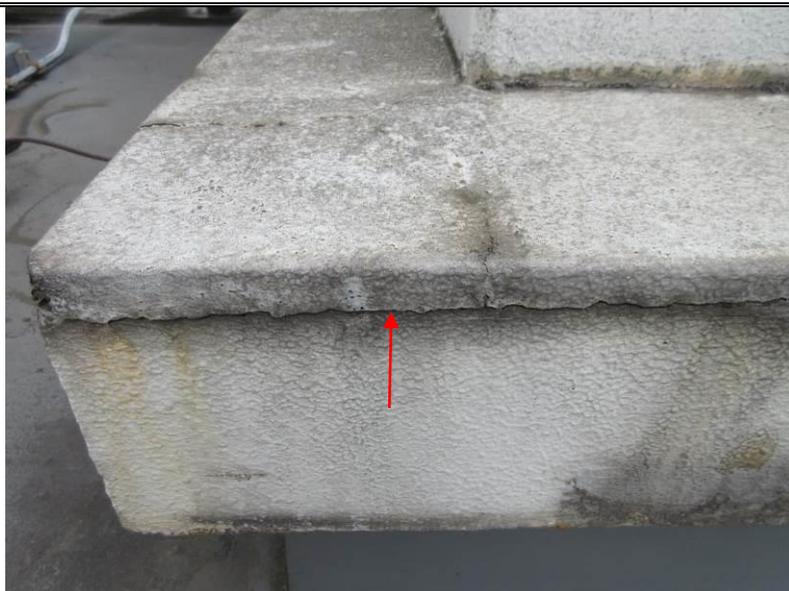
写真No. 66

モルタルの浮き

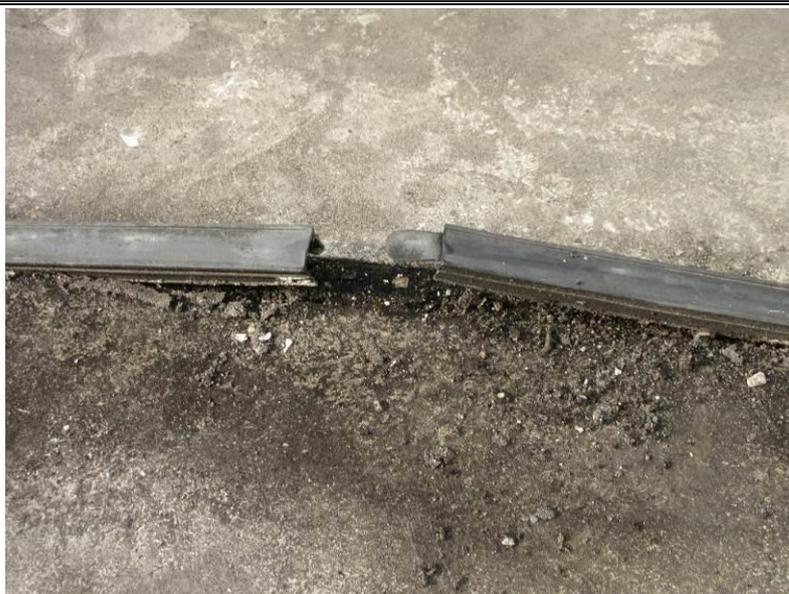
写真No. 75

押えコンクリートのひび割れ

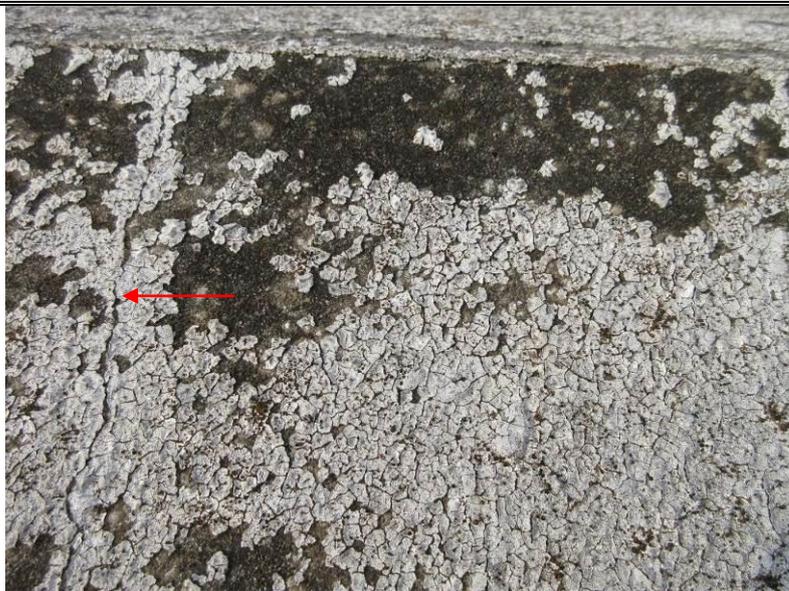
写真No. 77

モルタルのひび割れ

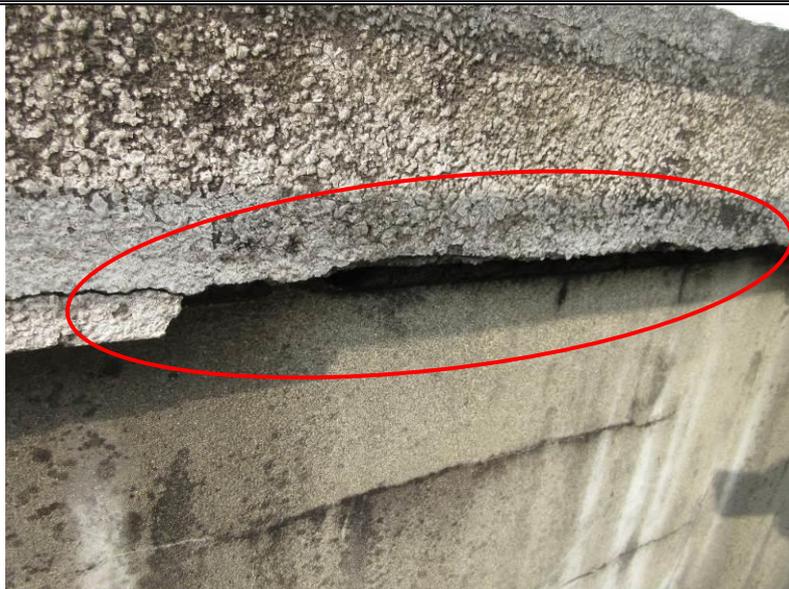
写真No. 78

ひび割れ、塗装材の剥離

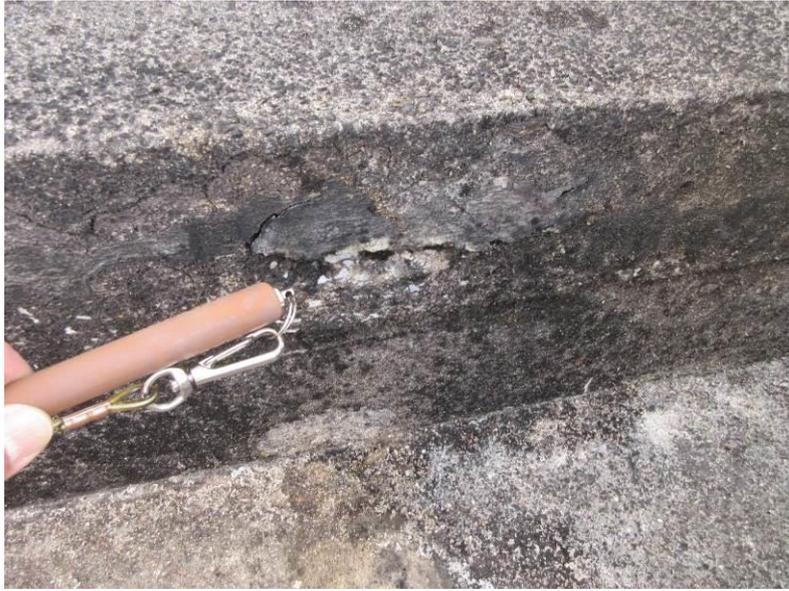
写真No. 79

モルタルの欠損

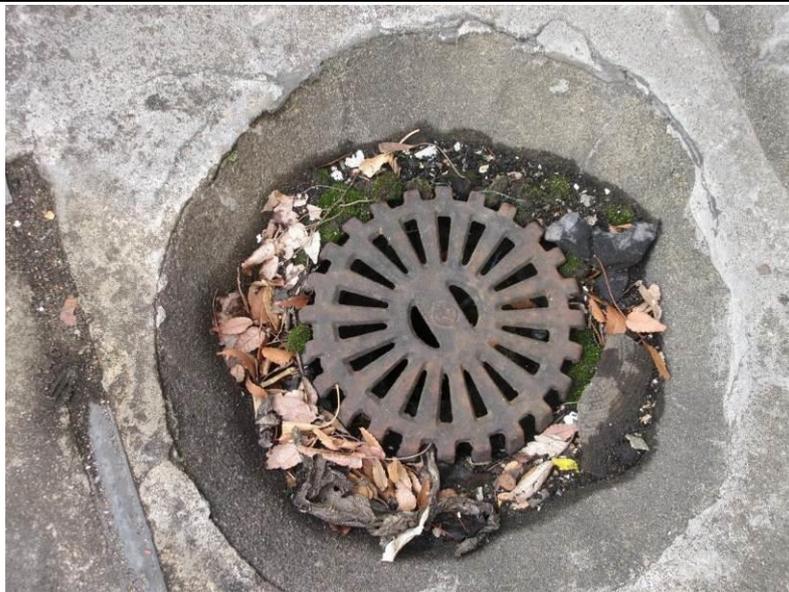
写真No. 80

鉄筋の爆裂

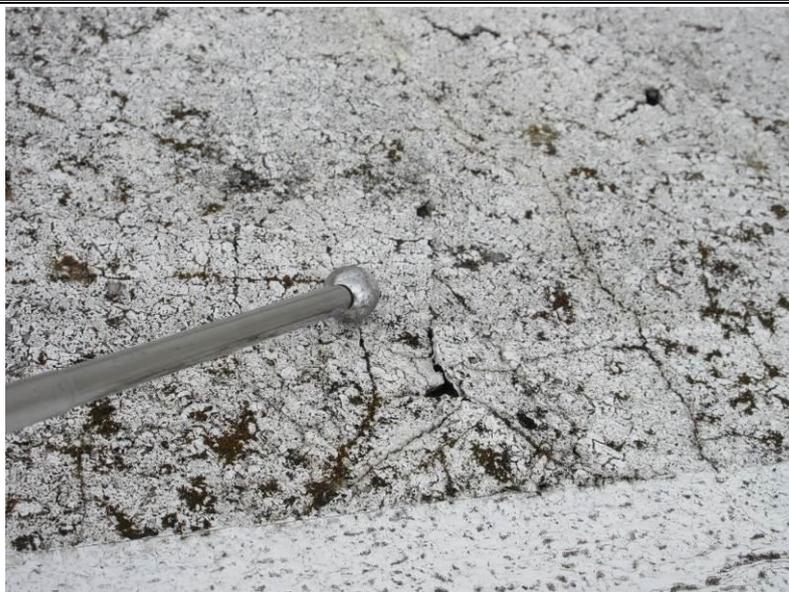
写真No. 83

ひび割れ

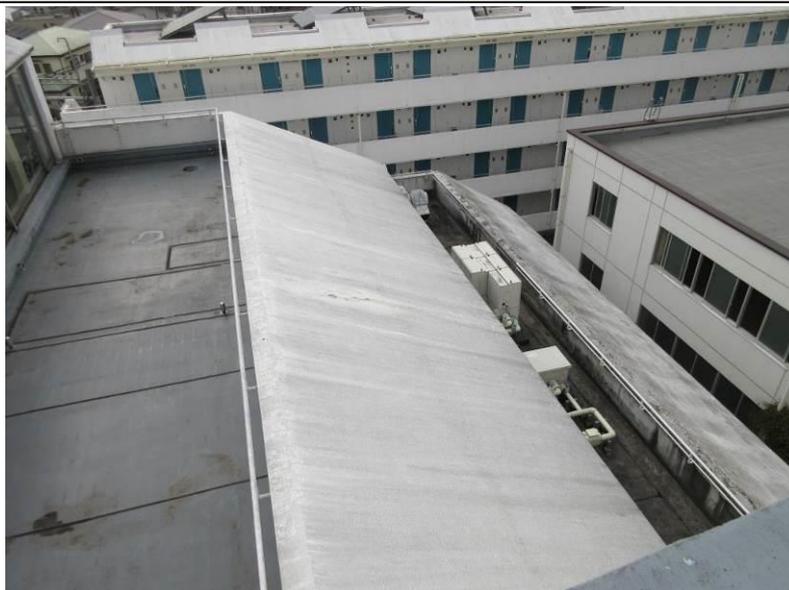
写真No. 84

モルタルの欠損

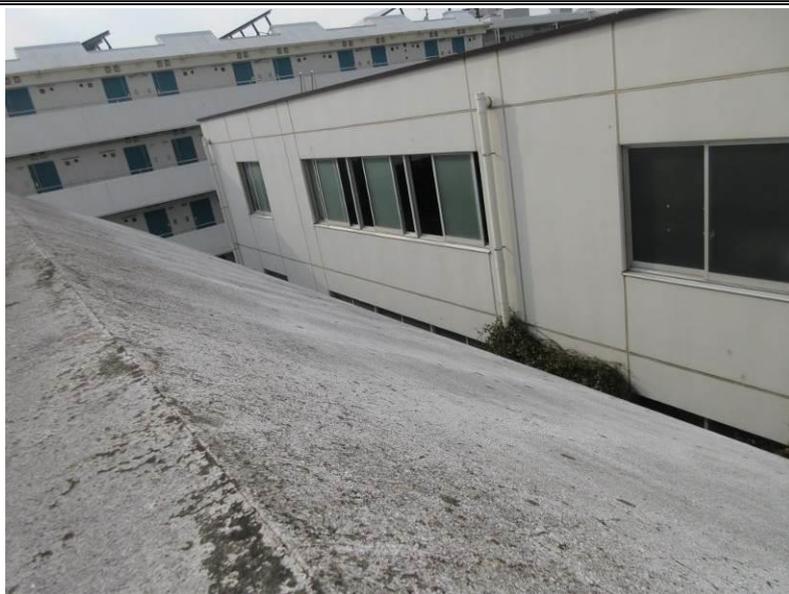
写真No. 87

塗装材の剥離

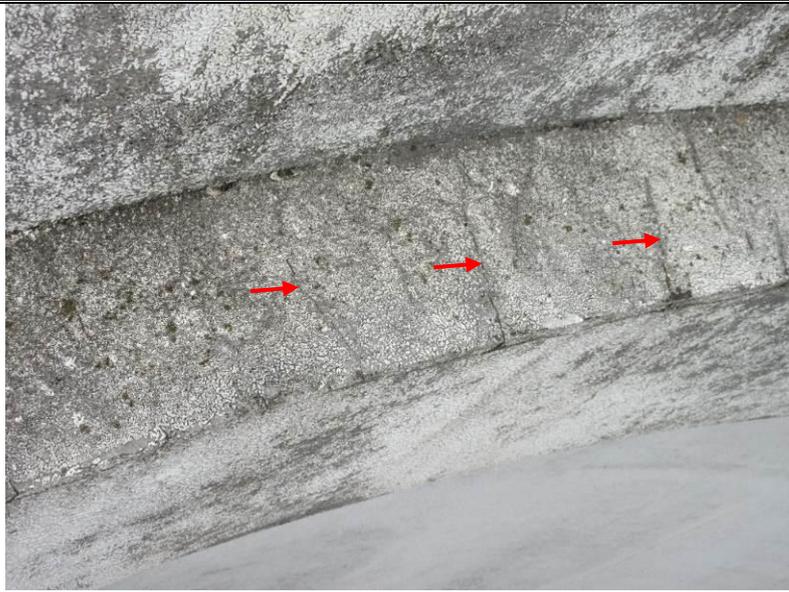
写真No. 89

状況：

モルタル表層の風化

防水の劣化

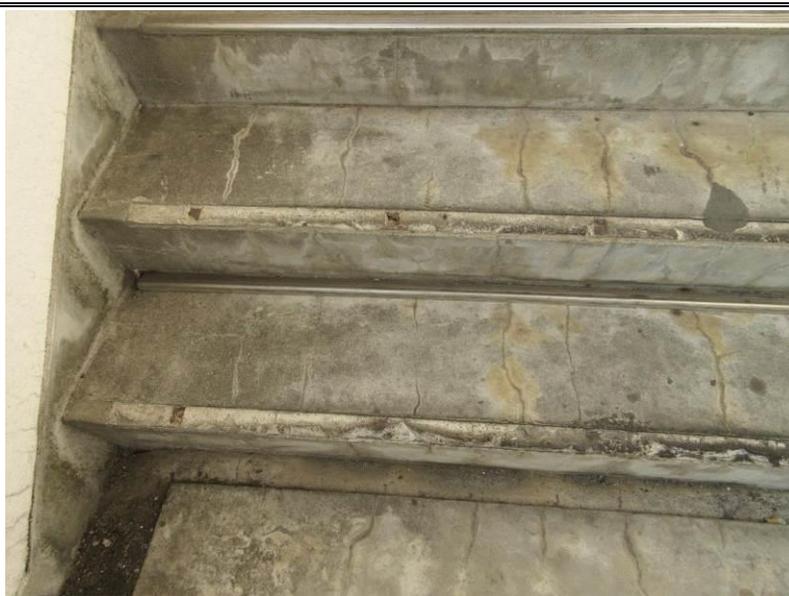
写真No. 99

状況：

鉄筋の爆裂

防水の劣化

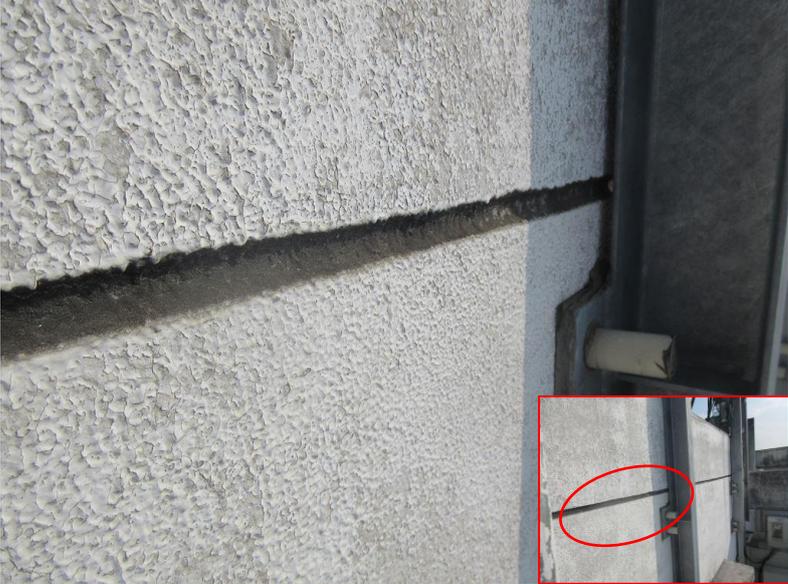
<p style="text-align: center;">写真No. 102</p> <p>シーリング材の劣化</p> <p>塔屋外壁打継目地</p> <p>状況： 被塗装シーリング材の汚染</p>

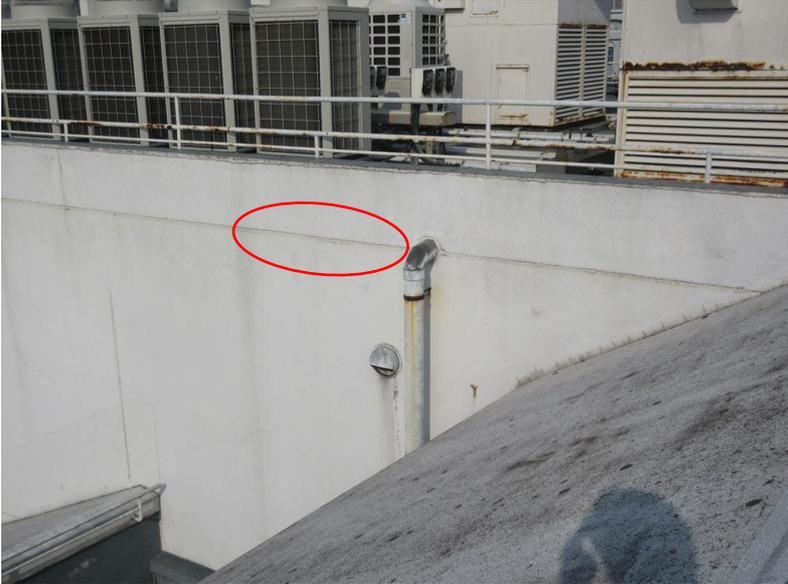
<p style="text-align: center;">写真No. 103</p> <p>シーリング材の劣化</p> <p>屋上外壁打継目地</p> <p>状況： 被塗装シーリング材のひび割れによる塗膜の割れ</p>

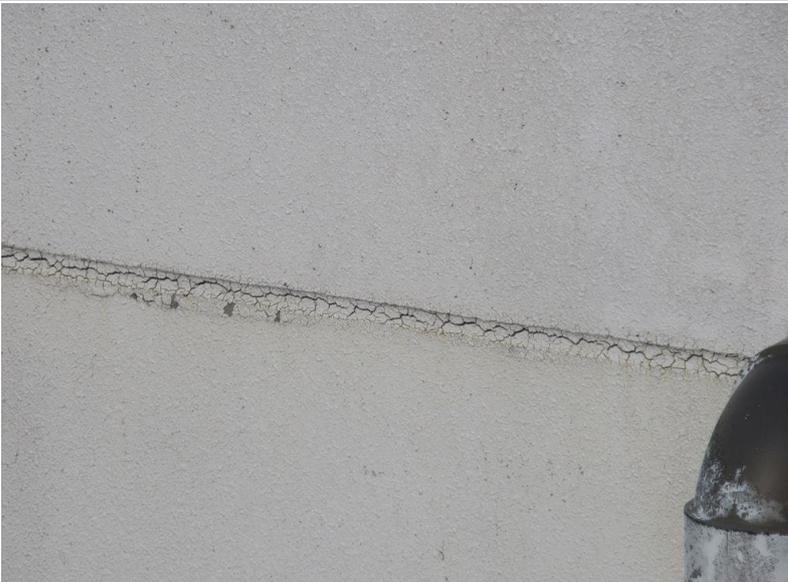
<p style="text-align: center;">写真No. 104</p> <p>シーリング材の劣化</p> <p>同上近接</p>

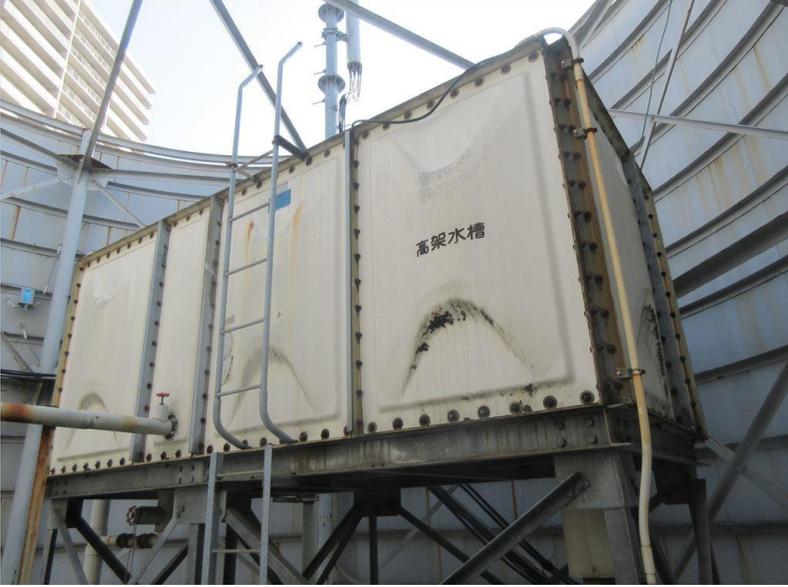
<p style="text-align: center;">写真No. 107</p> <p>その他の劣化</p> <p>屋上塔屋高架水槽</p> <p>状況： 雨垂れ汚れ</p>

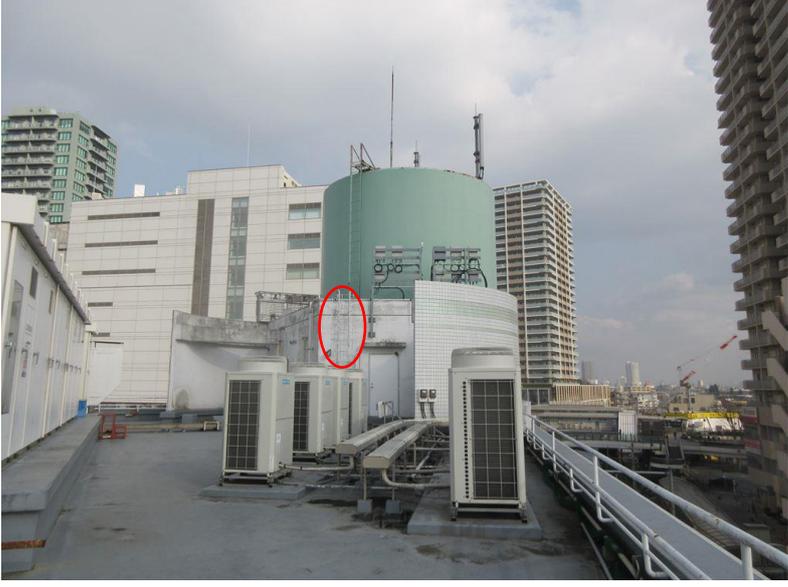
<p style="text-align: center;">写真No. 108</p> <p>その他の劣化</p> <p>屋上塔屋タラップ</p> <p>状況： 塗膜の剥離</p>

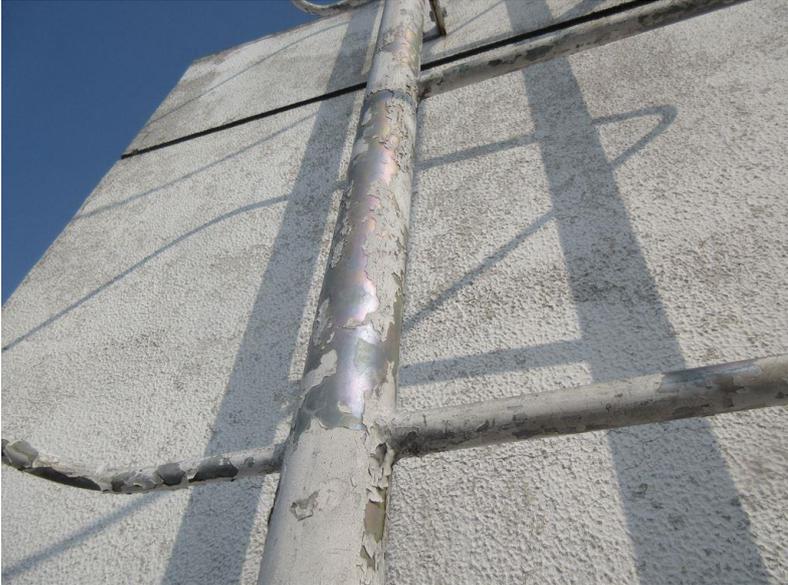
<p style="text-align: center;">写真No. 109</p> <p>その他の劣化</p> <p>同上近接</p>

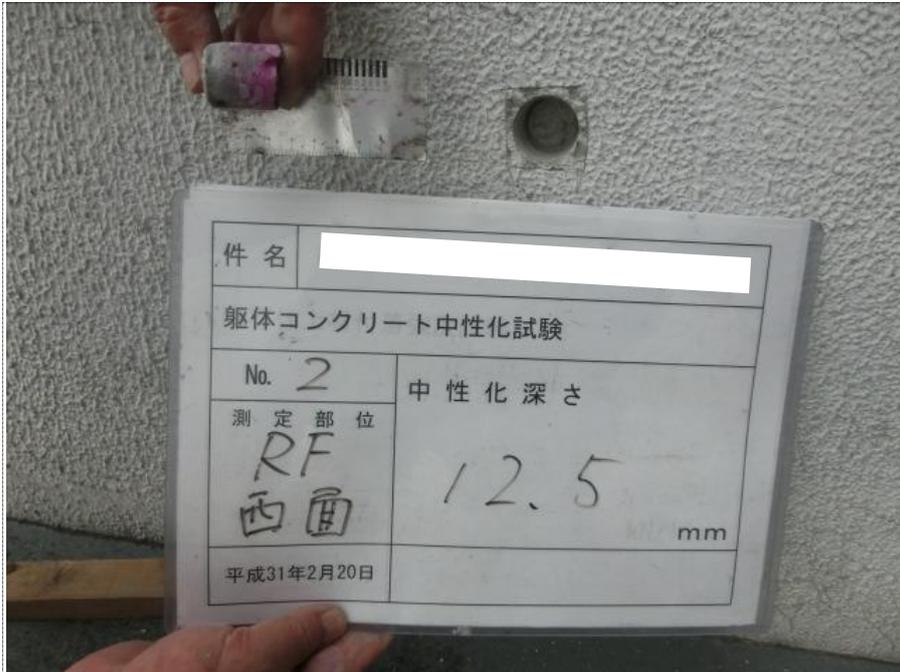
写真No. 5

No. 2

屋上塔屋外壁 西面

中性化深さ(平均値) :
12.5 mm

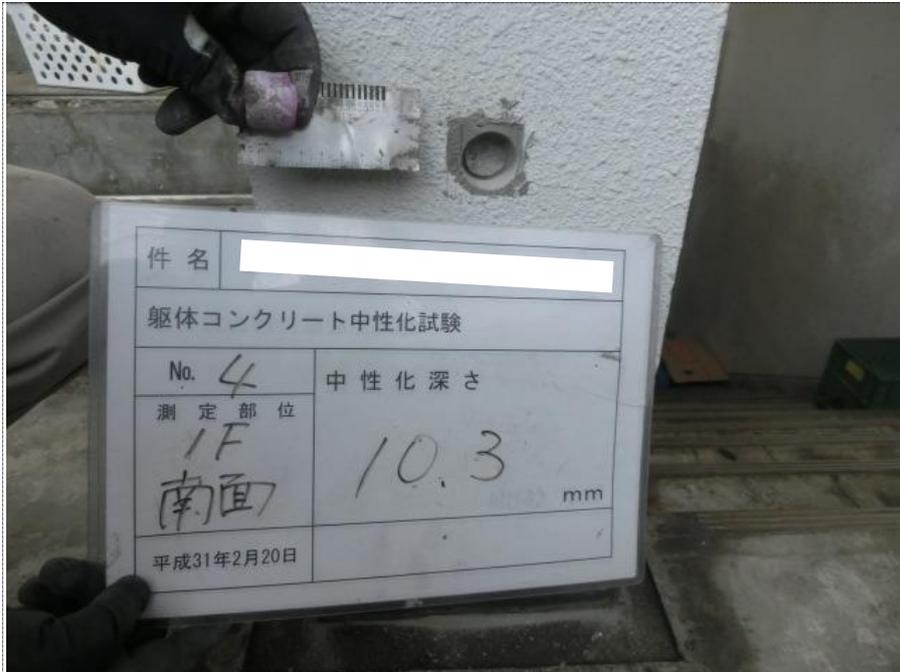
写真No. 9

No. 4

1階外部階段支柱壁
南面

中性化深さ(平均値) :
10.3 mm

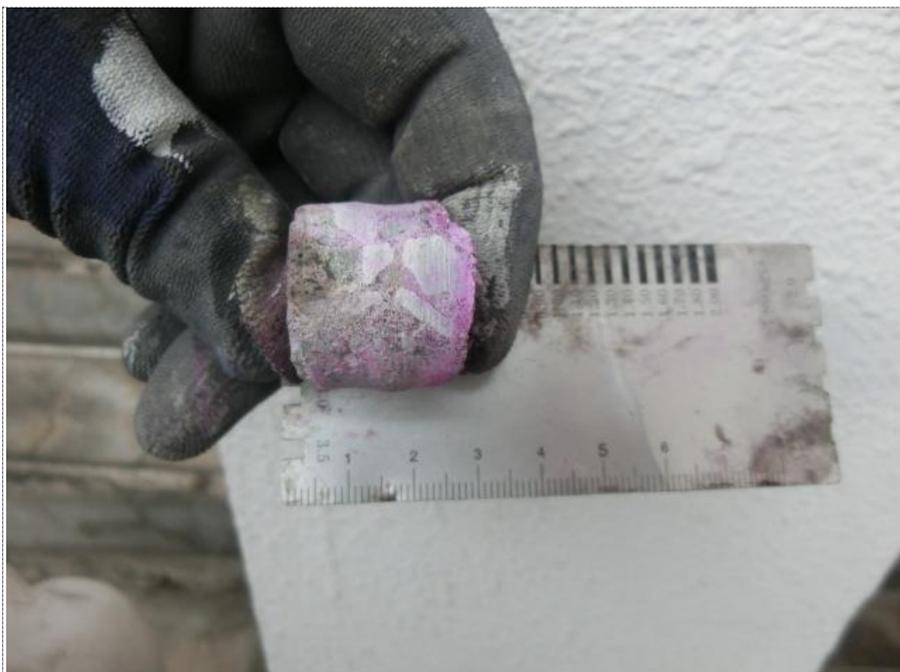
写真No. 10

同上、近接
